ESTUDO DE REPARO POR DUPLA CALHA EM DUTOS RÍGIDOS COM
DEFEITO TIPO MOSSA COM CAVA

Dissertação submetida ao Programa de Pós-Graduação em Engenharia de Minas, Metalúrgica e de Materiais – PPGE3M, da Universidade Federal do Rio Grande do Sul, como requisito parcial à obtenção do título de Mestre em Engenharia. Área de Concentração: Ciência e Tecnologia dos Materiais.

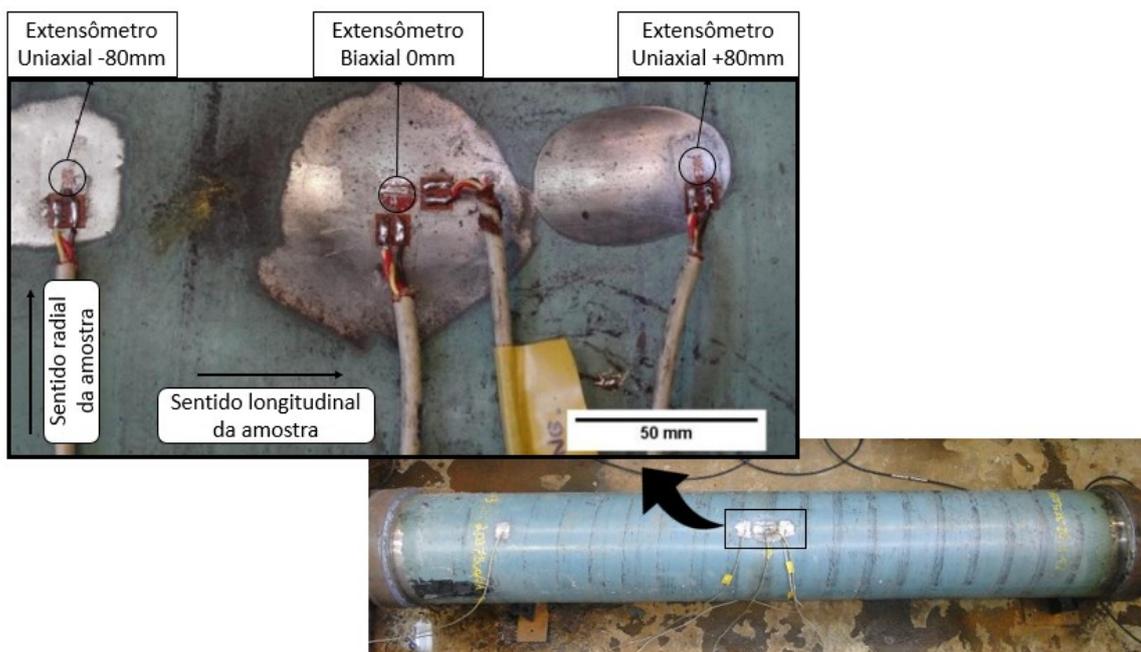
Figura 31: Localização dos extensômetros utilizados nas amostras 01, 02 e 03 nas quais foram realizados os ensaios de fadiga sem aplicação do reparo

Para a aquisição dos dados de deformação dos corpos de prova, foi utilizado um equipamento de monitoramento e registro de dados da marca Lynx modelo ADS 2000. Através desse equipamento, foram registrados os dados de três sensores de deformação: um extensômetro biaxial localizado no centro da mocha e dois extensômetros uniaxiais instalados no sentido circunferencial a +80 mm e -80 mm de distância do centro do defeito, conforme pode ser visto na Figura 31. A localização dos extensômetros foi escolhida devido ao fato de que esses são os pontos de maior tensão segundo dados da simulação numérica e também em função do tamanho de grade do transdutor. Os extensômetros foram instalados externamente no duto de modo a medir as deformações nos pontos de interesse, ou seja, a região externa do duto. Os extensômetros utilizados são de fabricação Kyowa, 1mm de grade, $120,2 \pm 0,2 \Omega$ e gage fator de $2,10 \pm 0,2\%$. Nas extremidades do corpo de prova, foram soldados tampos a fim de possibilitar a pressurização do duto com água nos níveis requeridos para os ensaios.

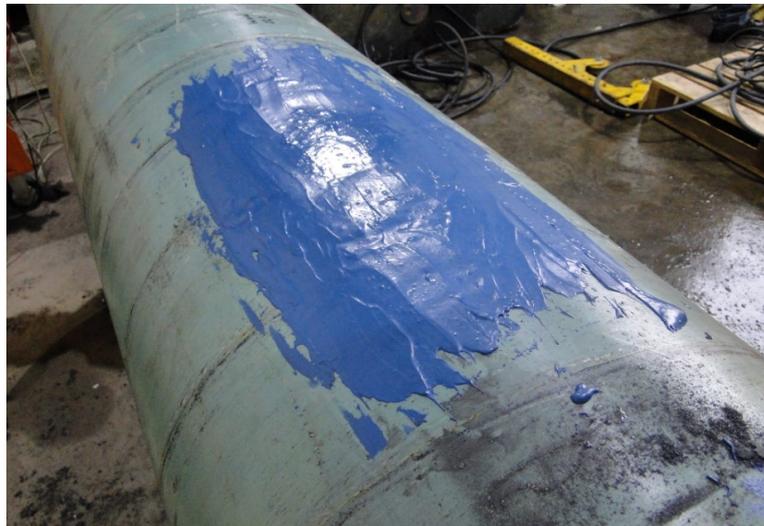
Figura 32: Aplicação da resina na região defeituosa do corpo de prova

Na primeira etapa, a região do defeito foi preenchida com resina epóxi *Huntsman SW 404/HY2404*, a fim de transmitir maior carga de compressão para a região de interesse. Após a cura da resina, a região foi lixada de modo a garantir um acabamento mais uniforme na superfície de contato com a luva. Uma imagem da região defeituosa do duto preenchida com resina pode ser vista na Figura 32.

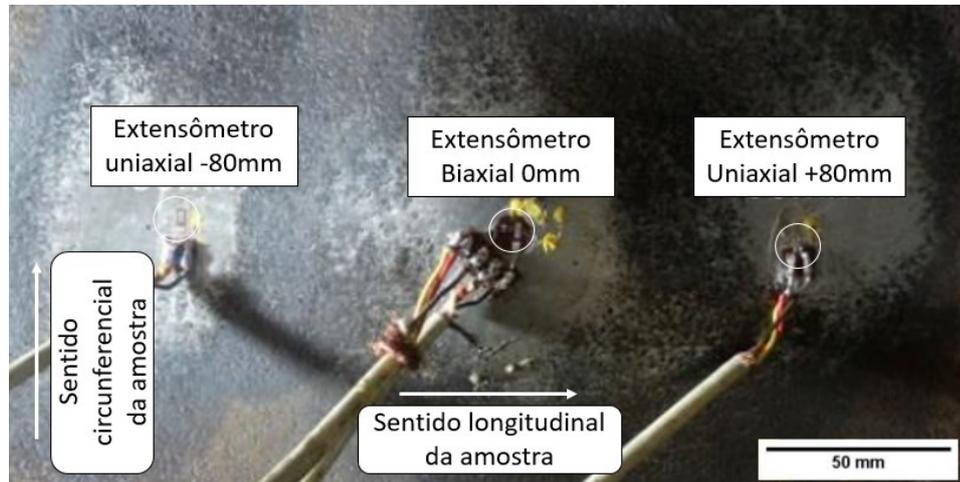
Figura 33: Disposição dos extensômetros internos localizados sob o defeito

Na segunda etapa, foram instalados extensômetros na superfície interna do duto, abaixo da região defeituosa. Um extensômetro biaxial no centro do defeito e dois extensômetros uniaxiais localizados em +80 mm e - 80 mm, conforme mostra a Figura 33.

Os reparos foram aplicados conforme metodologia descrita no Capítulo 4.7. O gráfico contendo as deformações em função da carga aplicada do Corpo de Prova 04 pode ser visto na Figura 54. Os valores de deformação foram medidos na superfície interna do defeito (ver Figura 33), visto que na superfície externa foi posicionado o reparo.

Figura 54: Resultados das deformações medidas pelos extensômetros em função da força de aperto dos atuadores durante a aplicação do reparo (conforme Capítulo 4.7.) na mostra CP05. Extensômetros localizados na superfície interna do duto conforme pode ser visto na Figura 33

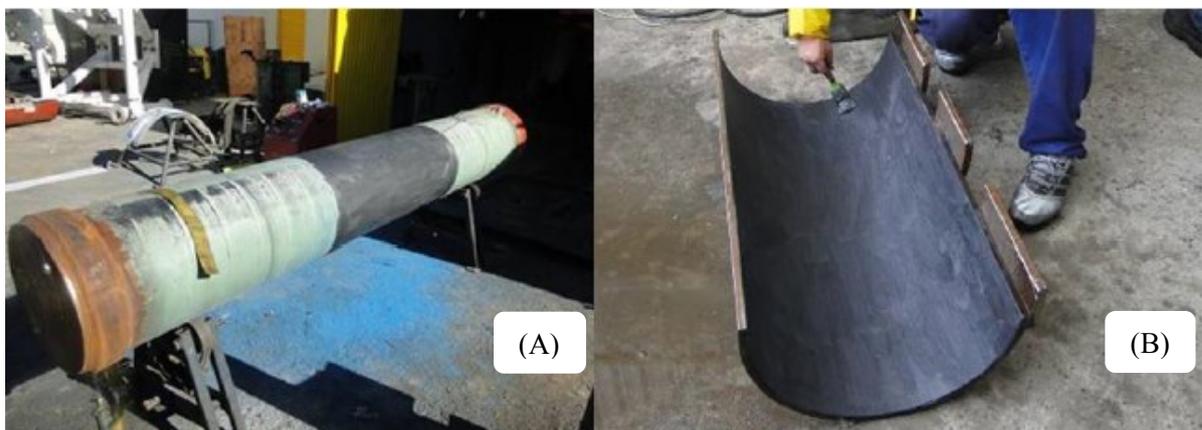
Figura 34: Aplicação de lubrificante Molycote G-N na região de contato entre calha e duto

Na terceira etapa, foram soldadas as talas intermitentes em um dos lados da calha para facilitar a montagem e reduzir o aporte térmico durante a aplicação do reparo. A calha com a tala soldada em um dos lados pode ser vista na Figura 34 (B). Em seguida, foi aplicado o lubrificante *Molycote G-n Plus*, na região de contato entre a calha e o duto, com o objetivo de reduzir o atrito e transmitir mais carga para a região de interesse durante a aplicação do reparo. A aplicação do lubrificante no duto pode ser vista na Figura 34 (A) e a aplicação do lubrificante na calha pode ser vista na Figura 34 (B).

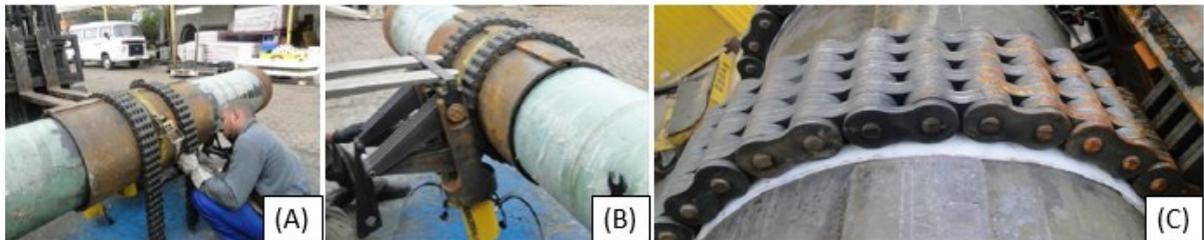
Figura 35: (A) Posicionamento das calhas e correntes, (B) montagem do dispositivo de aperto, (C) Cinta de UHMW localizada entre as correntes e a as calhas

Na quarta etapa, as calhas foram montadas sobre o duto e as correntes posicionadas nas devidas posições, conforme mostra a Figura 35 (A). Posteriormente, o dispositivo de aperto foi conectado nas correntes, conforme a Figura 35 (B). A fim de reduzir o atrito entre as calhas e as correntes, foi posicionado, abaixo dessas, uma cinta polimérica de UHMW, conforme a Figura 35 (C). O dispositivo de aperto foi baseado no conceito utilizado por PLP (2015), conforme pode ser verificado na Figura 36.

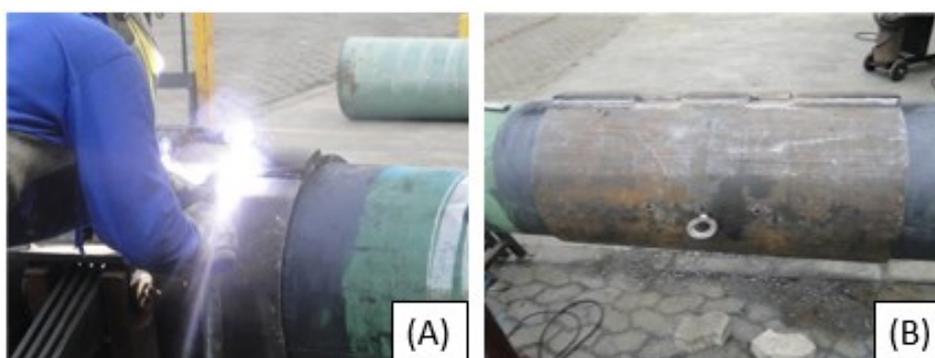
Figura 37: (A) Solda das talas intermitentes ainda com o dispositivo apertado. (B) Reparo após soldado

Na sexta etapa, ainda com a carga aplicada no duto, foi realizada a soldagem das talas intermitentes. Na Figura 37 (A) pode ser vista a soldagem das talas intermitentes, ainda com o dispositivo apertado. Após a soldagem, as cargas nos atuadores foram aliviadas. Na Figura 37 (B) pode ser visto o reparo após a soldagem das talas intermitentes.

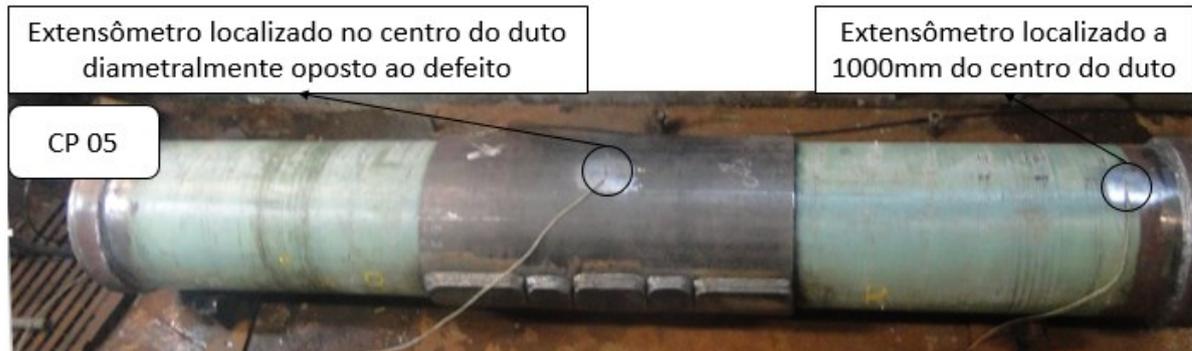
Figura 38: Extensômetros instalados nos corpos de prova CP04 e CP05 após a aplicação do reparo para realização do ensaio de fadiga

Os dutos com reparo foram instrumentados com dois extensômetros, de modo a medir as tensões circunferenciais, sendo um localizado no centro do reparo e diametralmente oposto ao defeito e outro na mesma linha axial desse, localizado a 1000mm do centro do duto, fixado de modo a adquirir as tensões circunferenciais do duto, conforme pode ser visto na Figura 38.

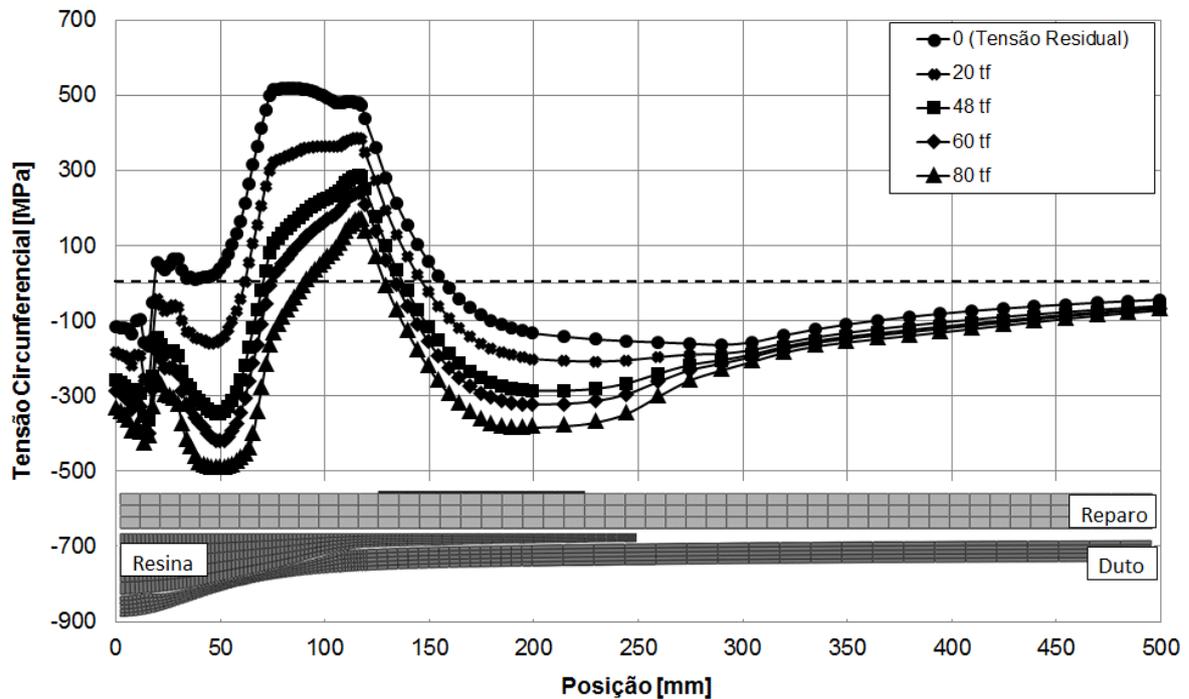
Figura 39: Tensões circunferenciais na região de aplicação do reparo para diferentes patamares de força de aperto, entre 0 tf e 80 tf

A fim de determinar a força de aperto para a aplicação do reparo nos testes experimentais, foram simulados numericamente patamares de carga entre 0 e 80 tf. As tensões circunferenciais (S_{1-1}), em função da distância do centro do duto, são apresentadas na Figura 39.

Nas Figura 39 a 45, o eixo das abcissas representa a distância longitudinal do centro do defeito e o eixo das ordenadas representa as tensões circunferenciais na região de interesse (região do reparo). O gráfico foi plotado simetricamente ao centro do defeito, com o eixo das abcissas variando de 0 a 500 mm visto que o reparo possui 1000 mm de comprimento. Por convenção, as tensões circunferenciais negativas são compressivas e as tensões positivas são tensões trativas.

Na Figura 39, a curva da tensão circunferencial representada pela carga de 0 tf corresponde às tensões residuais provenientes dos modelos de reprodução do defeito (etapas 01 e 02 do Capítulo 4.3.1.). É possível verificar que forças de aperto da ordem 20tf ou inferiores produzem pouco efeito na redução das tensões circunferenciais trativas responsáveis pela nucleação de trincas por fadiga. Já para a carga de 80 tf, é possível notar uma maior redução nas tensões trativas, porém, em função da inviabilidade prática em aplicar cargas dessa magnitude devido à capacidade máxima do dispositivo de aperto, 50 tf, (Posição 3, Figura 17) e também da necessidade de uma maior robustez das talas (Posição 6, Figura 16) e soldas, foi decidido por prosseguir as análises com uma força de carregamento intermediária (48 tf) o que torna o ensaio exequível do ponto de vista prático.

Na Figura 39, podemos notar, na linha de tendência identificada por “tensão residual”, que a região da cava submetida aos maiores níveis de tensão circunferencial trativa ocorre a aproximadamente 75 mm a partir do centro da moosa e não no centro dessa. Isso justifica o fato de que, com a mesma geometria de defeito, apenas deslocando a cava em 60 mm no sentido longitudinal, o corpo de prova 03 apresentou em fadiga uma resistência 47,1% menor de que a resistência em fadiga observada no corpo de prova 02.

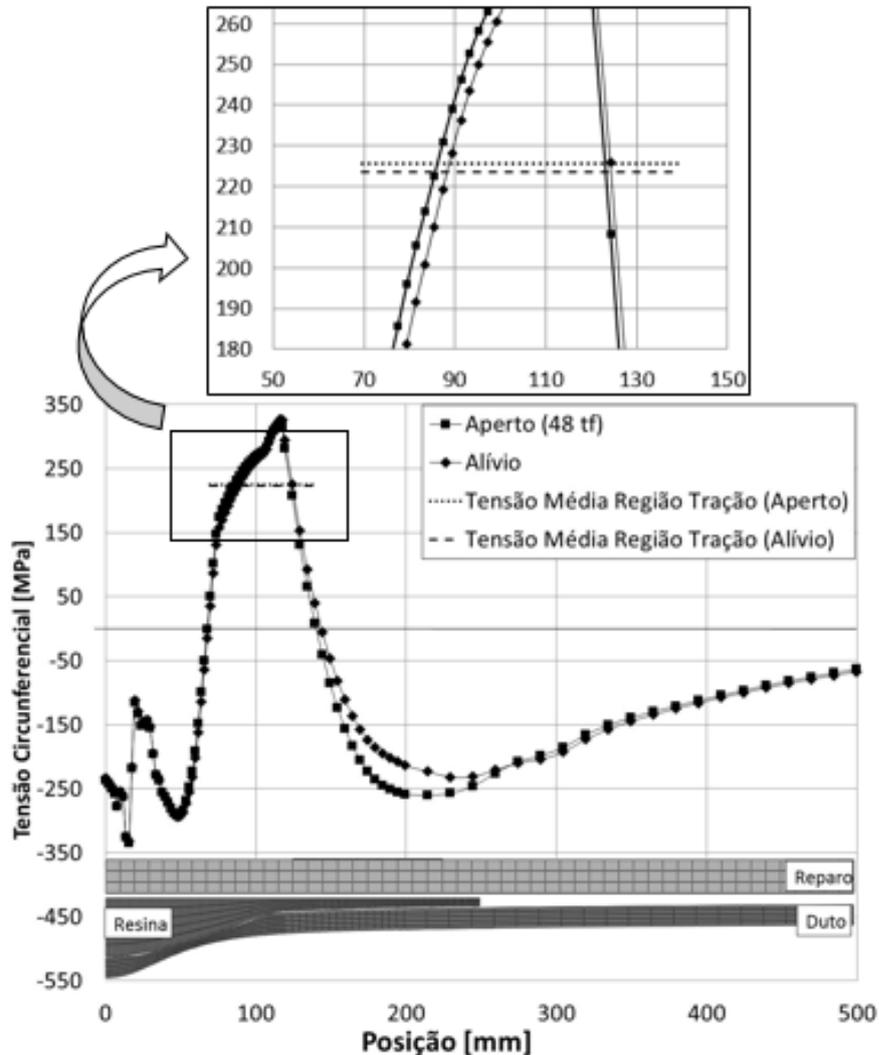
Figura 40: Tensões circunferenciais na transição do aperto para o alívio da carga de 48 tf durante a aplicação do reparo. A Figura traz as tensões médias após o aperto e após o alívio da carga apenas na região do defeito submetida a carregamentos trativos, entre 70 mm e 140 mm

A força de aperto de 48 tf foi aplicada ao modelo e a tala (Posição 6, Figura 16) foi numericamente fixada às calhas (Posições 2 e 7, Figura 16), o que, na prática, corresponde à solda da tala nas calhas e, então, a força do dispositivo de aperto foi aliviada. A Figura 40 traz a distribuição de tensões circunferenciais na região do defeito nas etapas de aperto e alívio da carga, bem como suas médias na região de interesse. Como as tensões trativas são as

responsáveis pela nucleação e propagação de trincas, para avaliação do retorno, foi considerada a região do reparo submetida a esse tipo de carregamento, isto é, entre 70 e 140 mm.

Conforme pode ser verificado na Figura 40, na transição entre o aperto e o alívio das correntes, houve uma perda desprezível de tensões na região submetida a esforços trativos. Essa perda foi de 2 MPa, em média, de aproximadamente 1 %. Se considerarmos toda a extensão do reparo, ou seja, 500 mm a partir do centro do defeito para cada lado, o alívio médio de tensão foi de 43 %, porém, continuou compressiva, conforme pode ser visto na Figura 41.

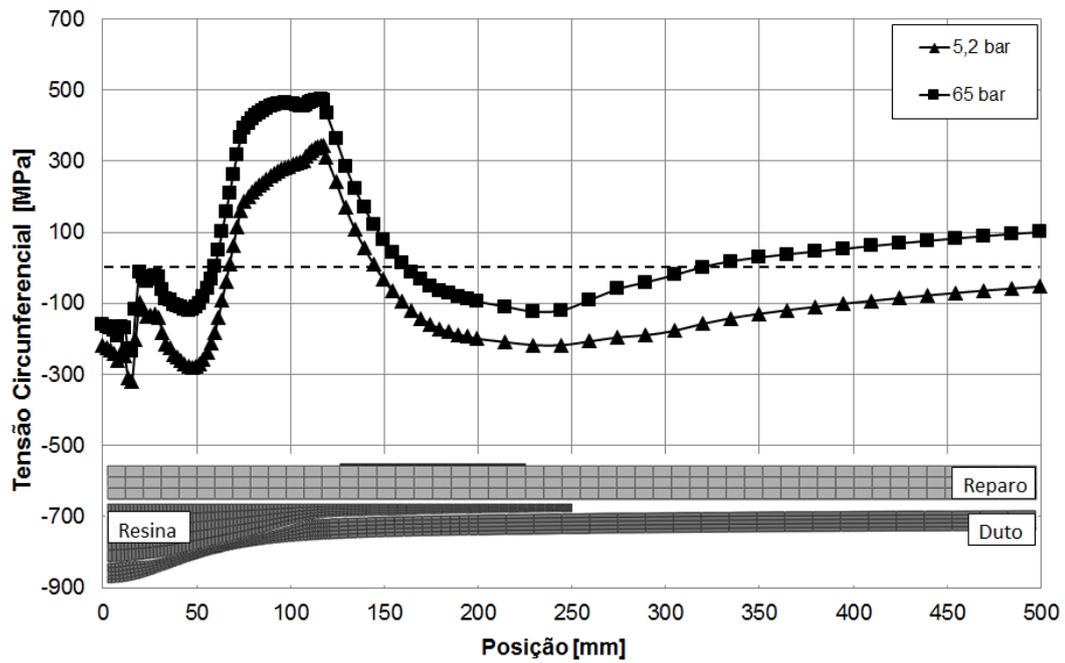
Figura 42: circunferenciais na região do defeito do tipo mosa com cava nas pressões mínima e máxima do ensaio de fadiga para o duto com reparo

A análise computacional para a simulação da vida em serviço deu-se em dois níveis de pressão interna, 5,2 e 65 bar. A Figura 42 e a Figura 43 mostram as tensões trativas circunferenciais (S_{1-1}), na transição entre a pressão mínima e a pressão máxima, no duto reparado e no duto sem reparo, respectivamente.

Comparando-se os resultados apresentados na Figura 42 e na Figura 43, é possível notar a grande diferença entre o comportamento das tensões ao longo da região que contém o defeito, ou seja, aproximadamente de 0 a 150 mm. Pode-se verificar que, no caso sem reparo, as tensões na região defeituosa são trativas em toda a região defeituosa, com magnitudes da faixa de 500 MPa. Já no caso do duto com reparo, apenas a faixa entre 70 a 160 mm permanece com a condição de carregamento trativo, sendo a amplitude de carregamento na transição entre 5,2 e 65 bar também muito menor, quando comparado ao modelo sem reparo.

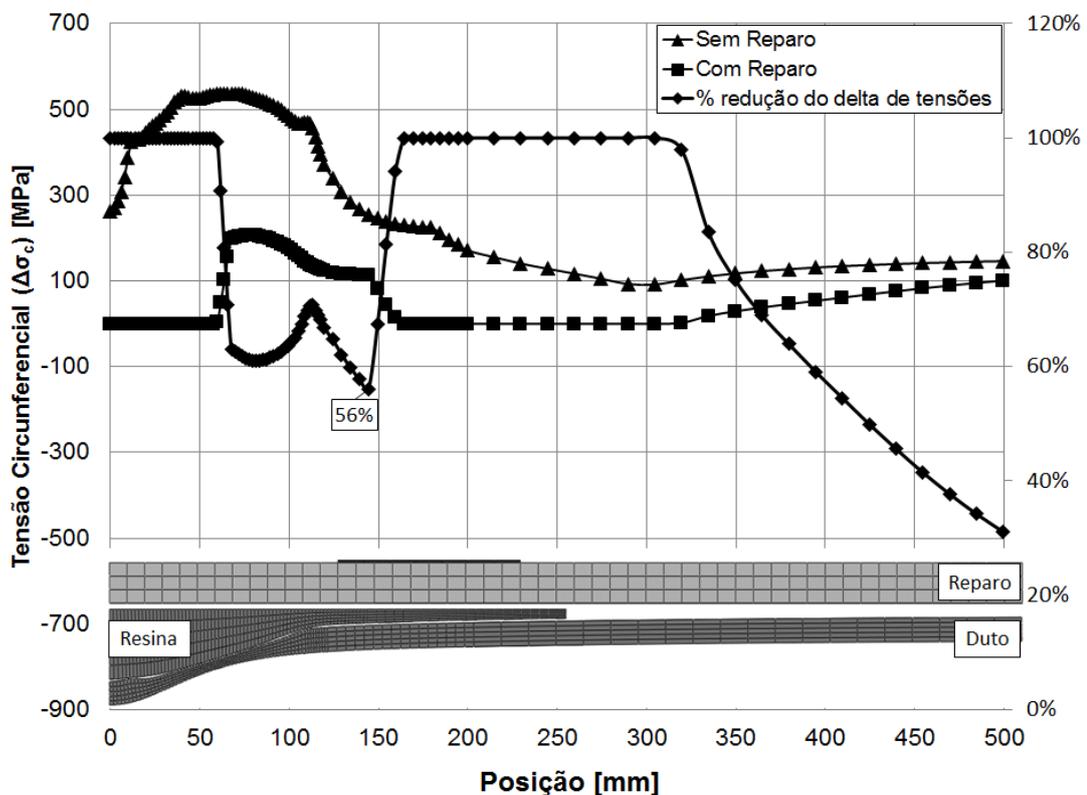
Figura 44: Amplitude do carregamento em fadiga nas condições de pressão interna entre 5,2 bar e 65 bar. No gráfico, também é plotado o percentual de redução da amplitude de tensões na região do reparo para as condições com e sem reparo entre as pressões de 5,2 bar e 65 bar

Na Figura 44, são apresentados os dados de amplitude do carregamento circunferencial durante o ensaio de fadiga em função da distância longitudinal do centro do defeito nas condições com e sem reparo. No eixo das abscissas a direita da Figura, é plotado também o percentual de redução das tensões circunferenciais de tração quando comparadas as condições com e sem reparo.

Como o objetivo dessa simulação é avaliar o comportamento do corpo de prova submetido à fadiga, as tensões compressivas foram plotadas como nulas na Figura 44, para facilitar o entendimento. Com base nos dados apresentados na Figura 44, é possível notar que, para a condição sem reparo, existe variação de tensões trativas em toda a extensão do defeito sendo o valor máximo de 536 MPa, localizado a 68 mm do centro da mocha. Já na condição com aplicação do reparo, o valor máximo de variação de tensões circunferenciais trativas foi 264 MPa, localizado a 78 mm do centro da mocha. Sendo assim, houve uma redução mínima das tensões trativas de 56%, se comparadas às condições sem aplicação do reparo e com aplicação do reparo na região defeituosa.

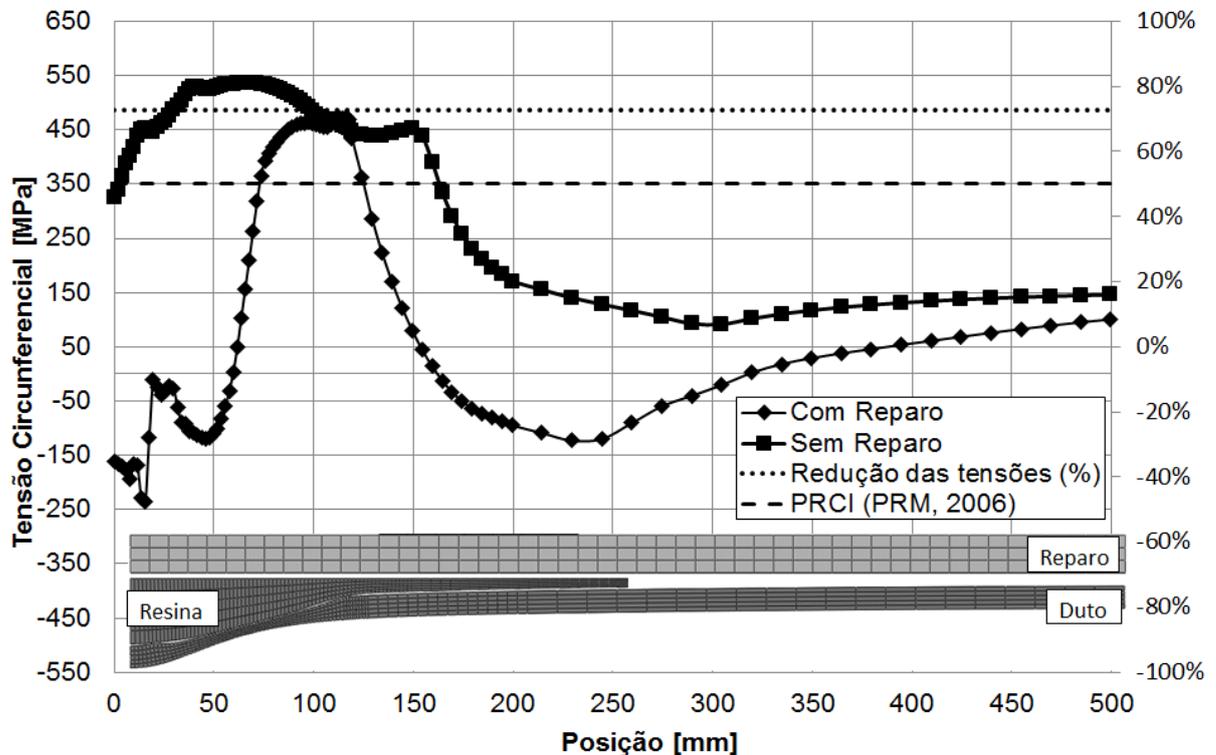
Figura 45: Tensões circunferenciais trativas na região reparada para os casos com e sem reparo na pressão de 65 bar, juntamente com o valor médio de redução de tensões na região reparada e o valor proposto por PRCI (2006)

Através da Figura 45, é possível verificar os benefícios em aplicar o reparo por dupla calha utilizando carregamento externo mecânico, visto que, no caso estudado para a condição de ajuste perfeito entre luva e duto, estaria prevista uma redução de 50 % dos valores médios da tensão. No caso onde foi aplicado o carregamento externo, foi possível verificar uma redução média na região do reparo de 72,8 %.

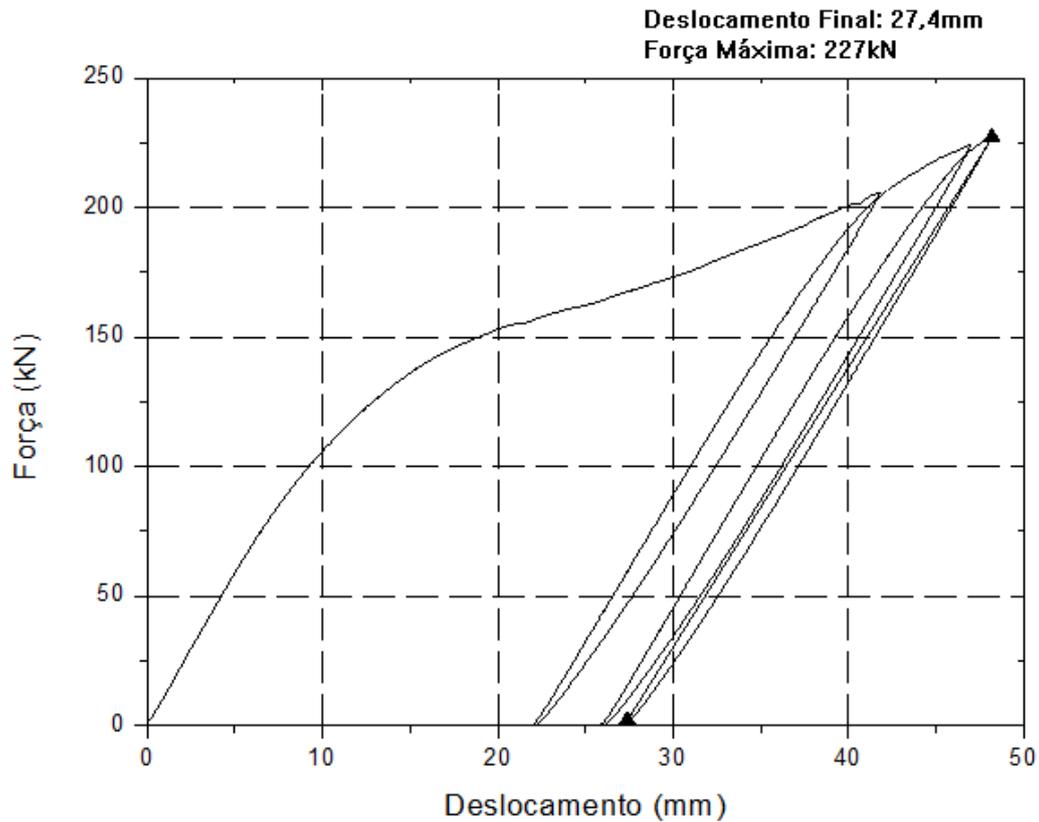
Figura 46: Comportamento da força em função do deslocamento durante a reprodução do defeito mossa para o corpo de prova 01

A reprodução do defeito do tipo moosa foi realizada conforme descrito no capítulo 4.4. Os amassamentos realizados nos cinco corpos de prova apresentam comportamento semelhante. Dessa forma, é apresentado na Figura 46 um gráfico de força em relação ao deslocamento para o corpo de prova 01.

Os dados adquiridos nos ensaios de reprodução das mossa foram utilizados para calibração do modelo de elementos finitos, visto a excelente reprodutibilidade dos resultados. A Tabela 6 traz os dados de força e deslocamento finais para todos os cinco corpos de prova.

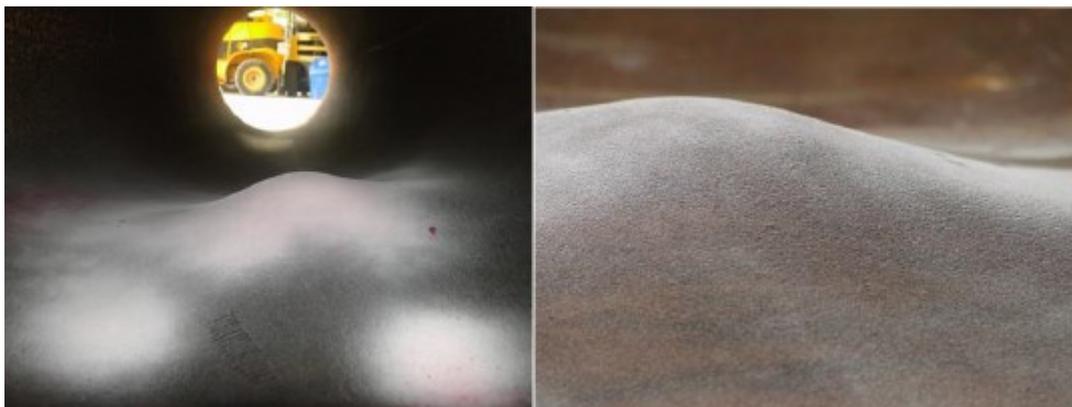
Figura 47: Inspeção por ensaio não destrutivo após realização do amassamento

Após a realização dos amassamentos, os dutos foram inspecionados através de ensaio não destrutivo por líquido penetrante a fim de garantir que nenhuma descontinuidade fosse gerada durante a reprodução do defeito. Uma imagem do ensaio de inspeção por líquido penetrante pode ser vista na Figura 47. Todos os dutos mostraram-se íntegros após a reprodução do defeito do tipo *mossa*.

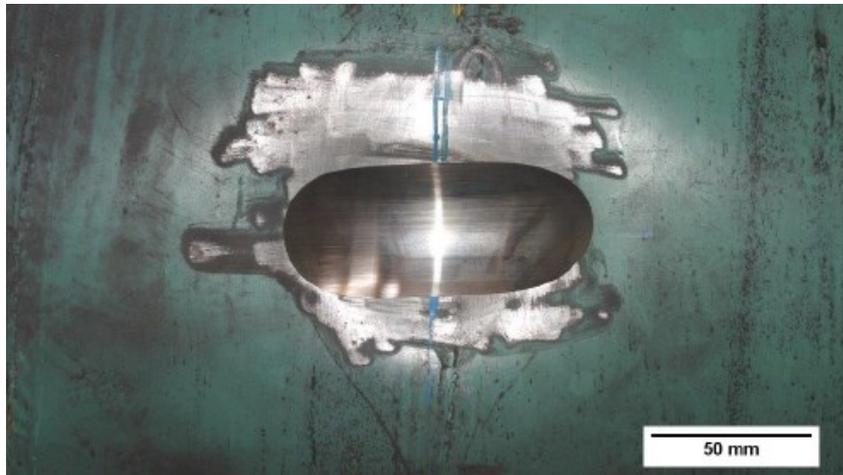
Figura 48: Usinagem da cava no corpo de prova 02, com a remoção de 60 % da espessura

Uma imagem do defeito tipo cava com profundidade de 60 % pode ser vista na Figura 48:

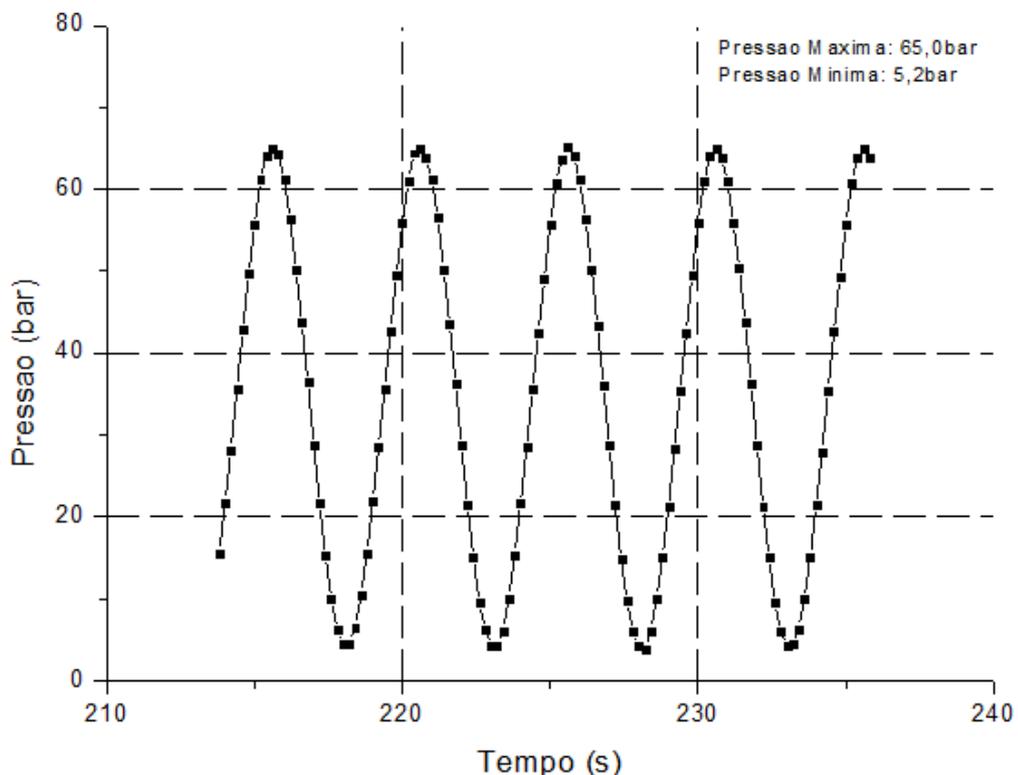
Figura 49: Variação de pressão em função do tempo durante o ensaio de fadiga para o corpo de prova 01. As variações de pressão são as mesmas para todos os corpos de prova

Os dados de pressão em função do tempo para os corpos de prova 01, 02 e 03 são muito semelhantes, visto que a pressão é o parâmetro de controle do ensaio. Na Figura 49, é apresentado um gráfico da variação da pressão em função do tempo para o corpo de prova 01.

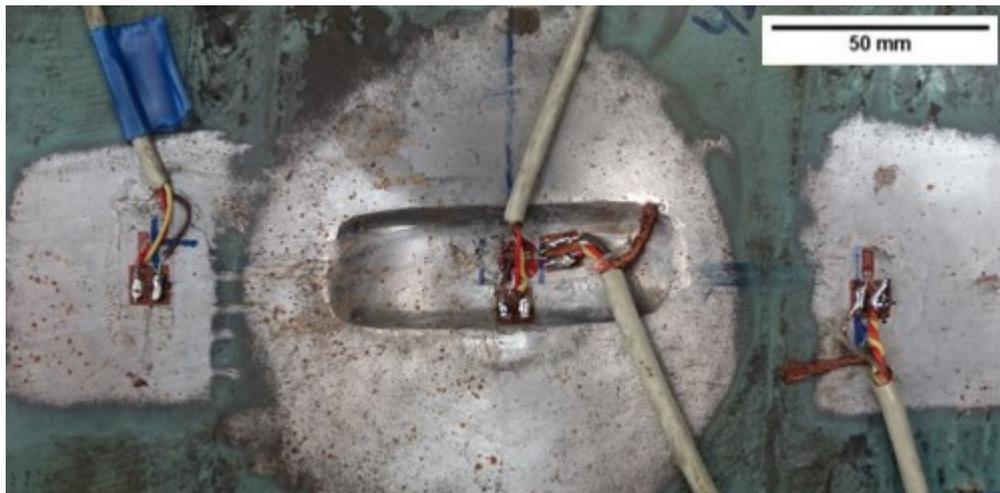
Figura 50: Detalhe da região do defeito do corpo de Prova 01 pós ensaio de fadiga. Não foi observado início de propagação de trinca. Ensaio interrompido com 100,4 anos de vida equivalente

O aspecto da região do defeito para os corpos de prova 01, 02 e 03, após os ensaios de fadiga, pode ser visto, respectivamente, nas Figura 50, 51 e 52. O corpo de prova 01 não apresentou sinais visíveis de nucleação de trincas. O Corpo de prova 02, apesar de ter resistido a 100,1 anos de vida equivalente, apresentou uma trinca superficial não passante a direita da cava, conforme pode ser visto na Figura 51, indicado pela seta branca. Já o corpo de prova 03 apresentou trinca passante a direita da cava, conforme pode ser visto na Figura 52, indicado pela seta branca.

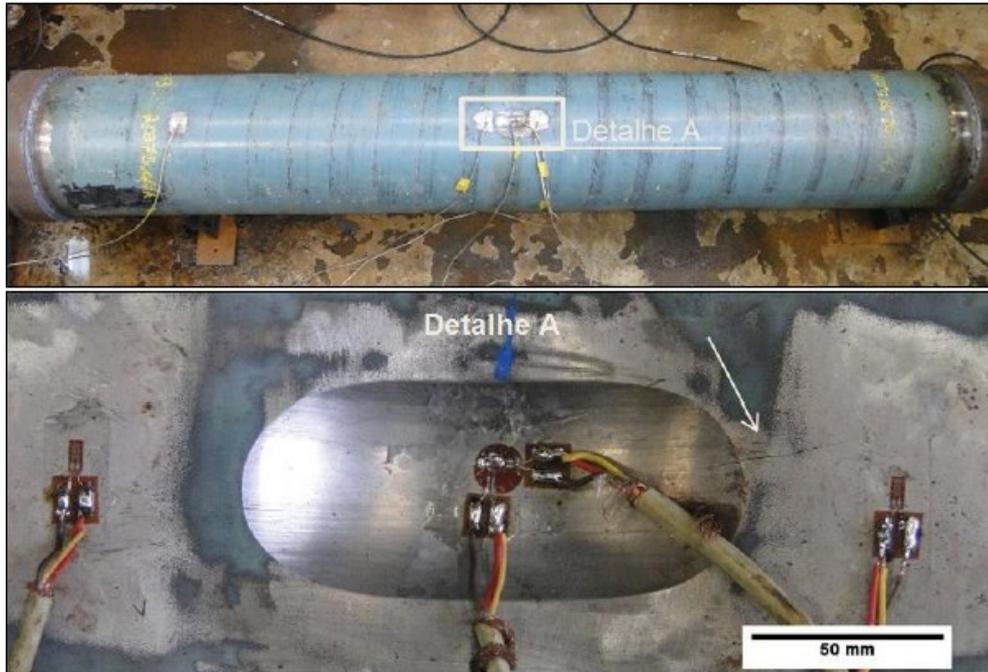
Figura 51: Corpo de Prova 02 pós-ensaio de fadiga e detalhe da trinca não passante na região do defeito. Ensaio interrompido com 100,1 anos de vida equivalente

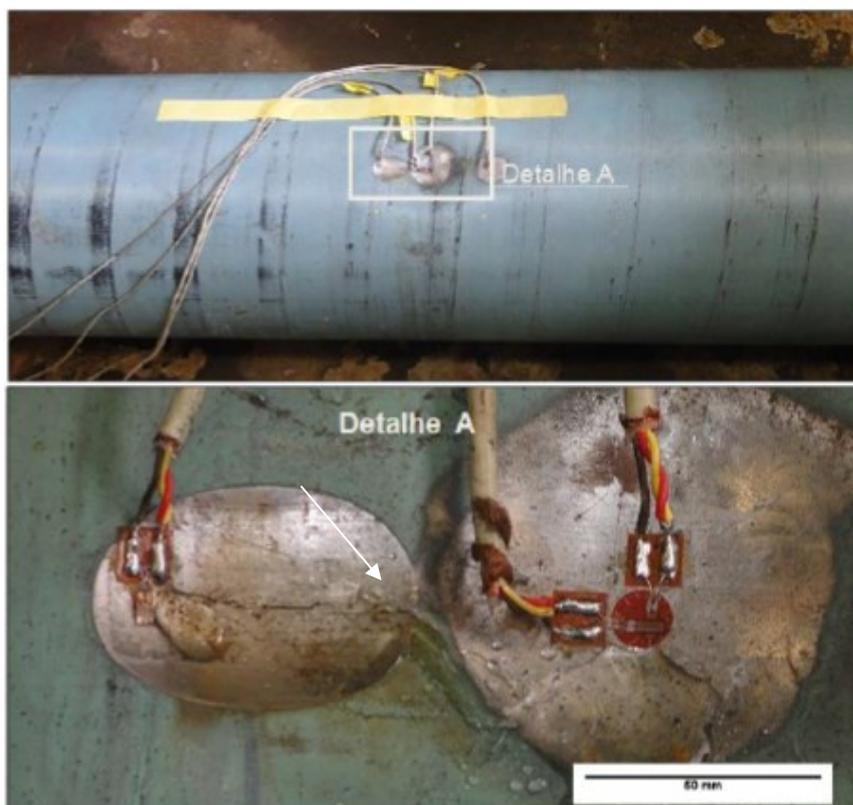
Figura 52: Corpo de Prova 03 pós-ensaio de fadiga e detalhe da trinca passante na região do defeito. Corpo de prova resistiu a 47,2 anos de vida equivalente em operação

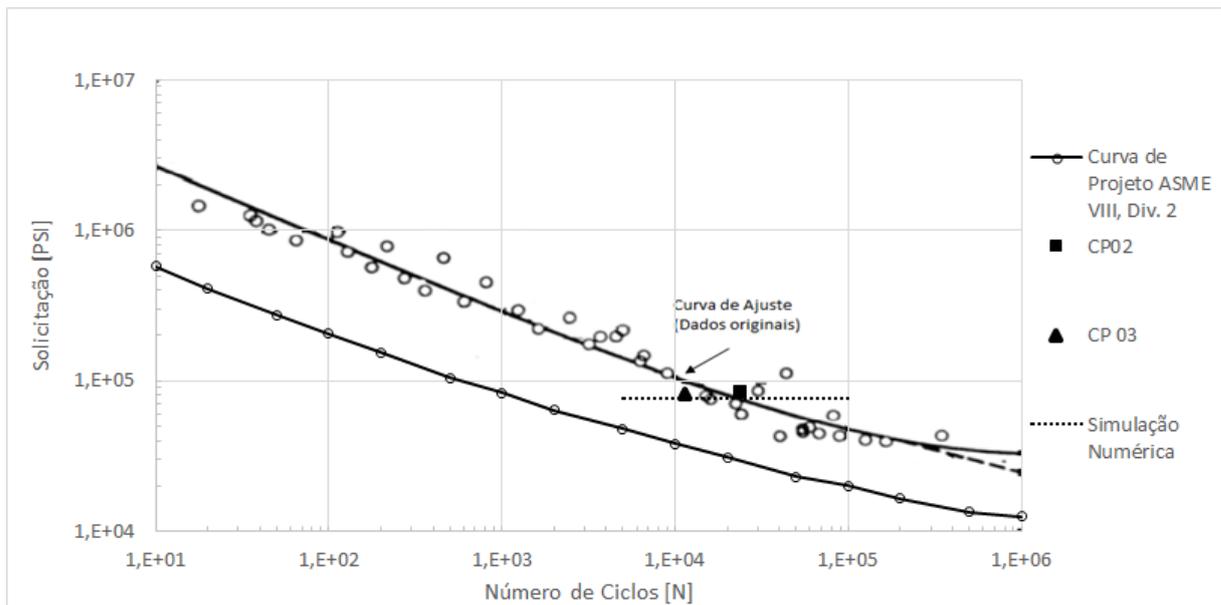
Figura 53: Vida em fadiga dos corpos de prova 02, 03 e simulação numérica em comparação com o gráfico da curva S-N para aço carbono, baixa liga, temperatura não excedendo 371°C e $\sigma_{esc} \leq 552\text{MPa}$

Os resultados obtidos nos ensaios dos corpos de prova 02 e 03 foram utilizados para validação desses. Na Figura 53, os valores de variação de tensão na região do defeito e número de ciclos até a falha para os corpos de prova 02 e 03 foram plotados e comparados com os dados (curva S-N) que constam na ASME VIII (2007) para aço baixa liga, temperatura não excedendo 371°C e $\sigma_{esc} \leq 552\text{MPa}$, conforme dados apresentados no capítulo 3.4.1., ver Figura 14.

Na Figura 53, é apresentada a localização dos pontos referentes aos ensaios de fadiga realizados nos corpos de prova 02 e 03 e também a solicitação referente à simulação numérica. Esses pontos ajustam-se quase que perfeitamente à curva de ajuste formada pelos dados originais usados para estabelecer a curva S-N de projeto para aço baixa liga com amostras polidas ao ar.

Através da simulação numérica, é possível calcular a variação de tensão circunferencial na região do defeito (solicitação em PSI) frente à variação de pressão interna, modelando, dessa maneira o ensaio de fadiga. Não é possível calcular através da simulação a quantos ciclos de fadiga o duto resistiria até a falha, sendo assim, o valor da solicitação calculada através da simulação foi plotado na Figura 53 como uma linha horizontal.

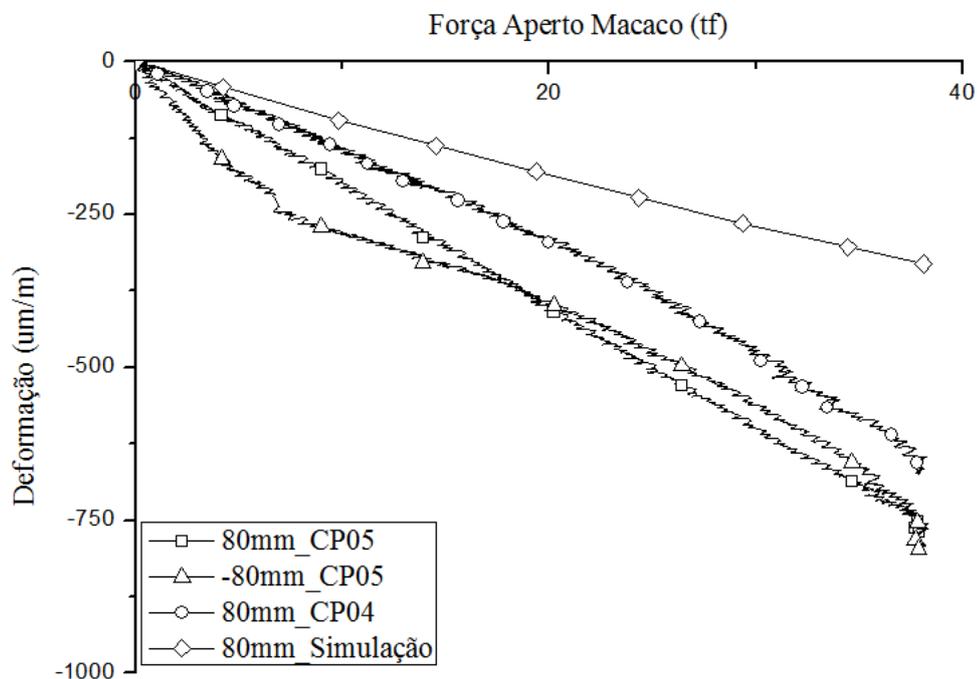
Figura 55: Resultados da deformação dos extensômetros localizados a 80 mm do centro do defeito no sentido circunferencial em função da força de aperto aplicada ao atuador hidráulico para os corpos de prova 04 e 05 e simulação numérica durante a aplicação do reparo

Os resultados de deformação para as posições de ± 80 mm, Figura 55, apresentaram uma boa repetitividade, se comparados os dados dos corpos de prova 04 e 05.

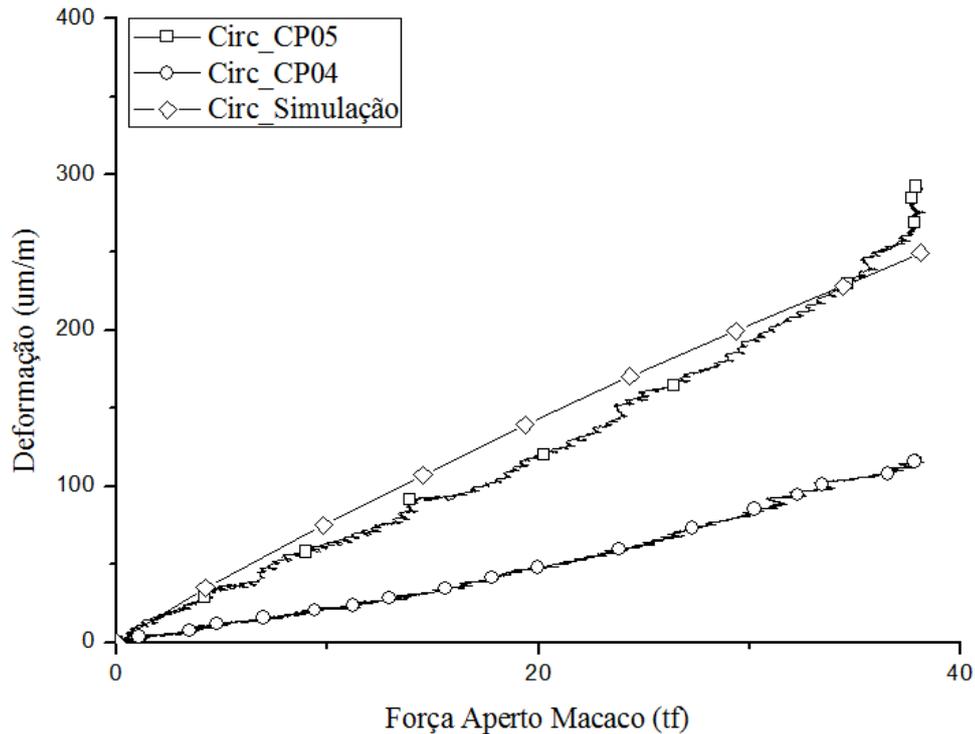
Figura 56: Resultados da deformação dos extensômetros localizados no centro do defeito na região interna do duto no sentido circunferencial em função da força de aperto aplicada ao atuador hidráulico para os corpos de prova 04 e 05 e simulação numérica durante a aplicação do reparo

A Figura 56 mostra os dados de deformação dos extensômetros localizados no centro do defeito na região interna do duto para os corpos de prova 04 e 05, em comparação com os dados da simulação numérica para o mesmo ponto.

O fato dos dados da simulação numérica não coincidirem perfeitamente com os valores experimentais pode ser explicado devido aos seguintes fatos: (a) deformações muito grandes na região do defeito aliado com uma simulação de grande complexidade, envolvendo transferência de cargas entre vários componentes: atuador hidráulico para luva, luva para resina, e resina para o duto; (b) mudanças de módulo de elasticidade na região plástica, conforme pode ser visto na Figura 46, pois o carregamento e o retorno após a plastificação seguem por caminhos diferentes, assemelhando-se a um laço de histerese e a simulação não considera esse efeito; (c) Segundo Otegui et al. (2002), variações locais nas espessuras de paredes e ovalizações nos dutos podem contribuir para as variações entre os resultados experimentais e resultados numéricos.

Os resultados de deformação para a posição central do defeito, Figura 56, apresentaram uma boa convergência entre os dados da simulação numérica e aqueles para o corpo de prova

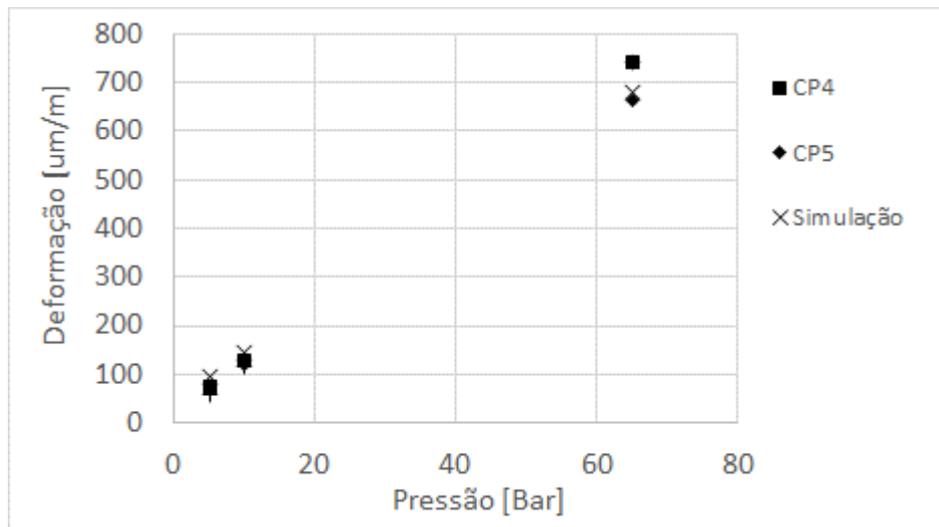
Figura 57: Gráfico comparativo do comportamento das deformações com relação a variação de pressão durante os ensaios de fadiga com reparo dos corpos de prova 04 e 05 em comparação com os resultados da simulação numérica

Na Figura 68 e Figura 69, no Apêndice A, pode ser visto o histórico de variação de tensões dos corpos de prova 04 e 05, respectivamente. Na Figura 57, é apresentado um comparativo da variação das deformações com relação à variação de pressão no duto no extensômetro, localizado a 1.000 mm do centro da amostra, em comparação com os dados da simulação numérica.

Na Tabela 8, é apresentada uma comparação quantitativa dos dados médios de deformação entre os corpos de prova 04 e 05, a simulação numérica e o cálculo analítico. Nas Figuras 57, 58 e 59, é possível verificar a convergência entre os dados dos ensaios em escala real, simulação numérica e cálculo analítico. Na Figura 58, pode ser observado que o corpo de prova 04 apresentou valores mais coerentes com o cálculo analítico. Já na Figura 59, podemos notar que os valores de variação das deformações ao longo do tempo são mais coerentes com a simulação numérica.

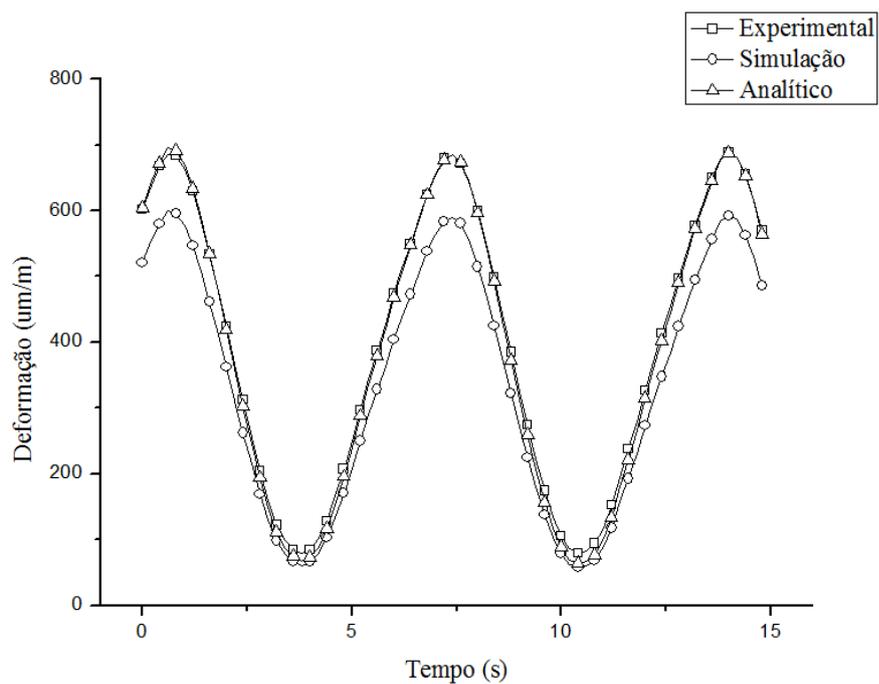
Figura 58: Gráfico comparativo do comportamento das deformações com relação à variação do tempo durante o ensaio de fadiga com reparo do corpo de prova 04, em comparação com os resultados da simulação numérica e analítico

Na Figura 58, pode ser verificado o comportamento da variação das deformações ao longo do tempo para a posição de 1.000 mm do centro da amostra para o corpo de prova 04, em comparação com os valores da simulação numérica e analítico.

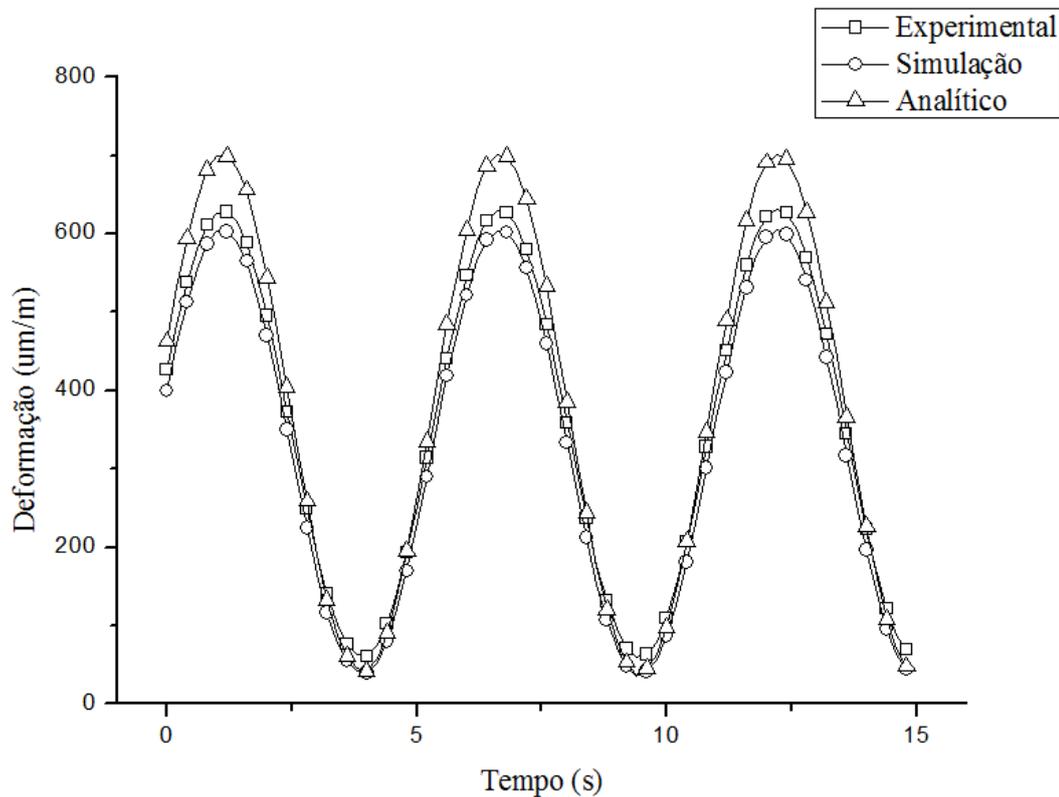
Figura 59: Gráfico comparativo do comportamento das deformações com relação a variação do tempo durante o ensaio de fadiga com reparo do corpo de prova 05, em comparação com os resultados da simulação numérica e analítico

Na Figura 59, pode ser verificado o comportamento da variação das pressões em função do tempo para a posição de 1.000 mm do centro da amostra para o corpo de prova 05, em comparação com os valores da simulação numérica e analítico.

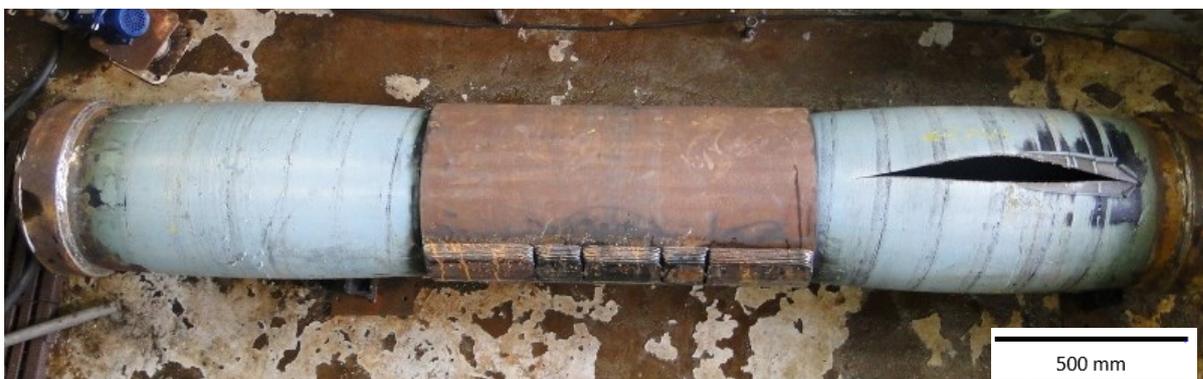
Figura 60: Corpo de prova 04 após ensaio hidrostático, apresentando rompimento fora da região de aplicação do reparo

Os ensaios hidrostáticos foram realizados conforme procedimento descrito no Capítulo 4.9 – Ensaios Hidrostáticos e instrumentados, conforme apresentado na Figura 38. Em ambos os corpos de prova, pode ser observado o rompimento do duto em uma posição fora da região de aplicação do reparo, ou seja, no trecho do duto que estava inicialmente íntegro, conforme pode ser observado na Figura 60 e na Figura 61.

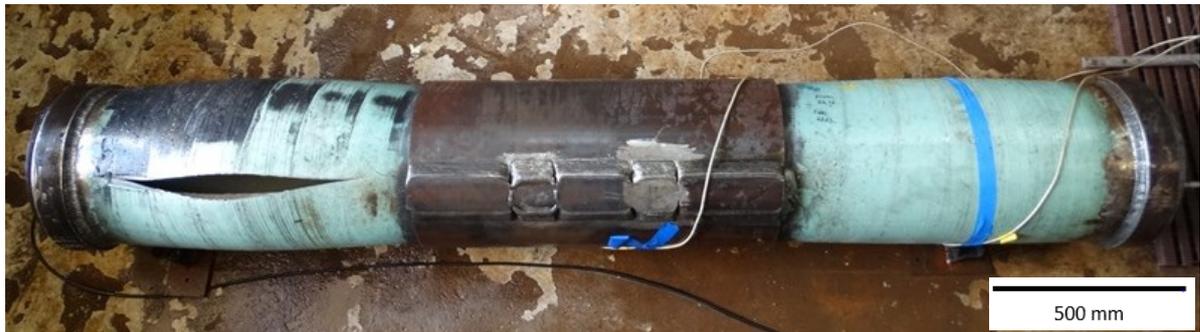
Figura 61: Corpo de prova 05 após ensaio hidrostático, apresentando rompimento fora da região de aplicação do reparo
