ESTUDO DE REPARO POR DUPLA CALHA EM DUTOS RÍGIDOS COM
DEFEITO TIPO MOSSA COM CAVA

Dissertação submetida ao Programa de Pós-Graduação em Engenharia de Minas, Metalúrgica e de Materiais – PPGE3M, da Universidade Federal do Rio Grande do Sul, como requisito parcial à obtenção do título de Mestre em Engenharia. Área de Concentração: Ciência e Tecnologia dos Materiais.

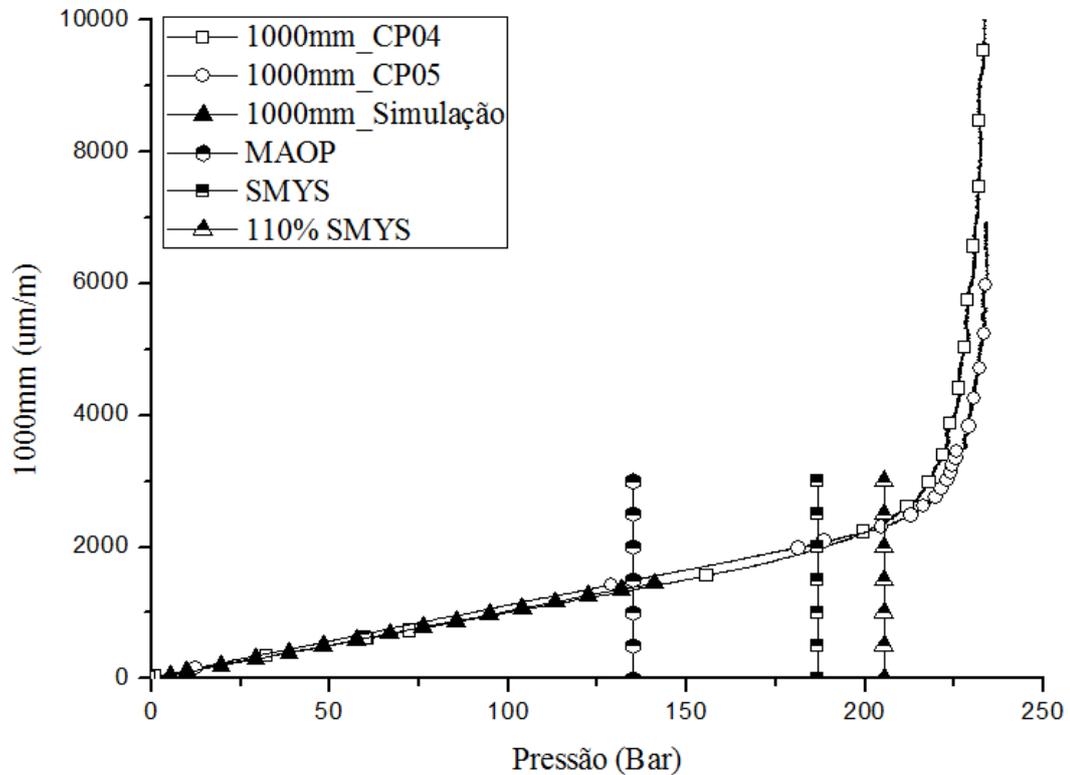
Figura 62: Deformações em relação a pressão para o extensômetro localizado no corpo de prova a 1000mm do centro da amostra para os corpos de prova 04 e 05 e para a simulação numérica. No mesmo gráfico, está plotadas pressões típicas MAOP, SMYS e 110 % SMYS, sendo MAOP: *Maximum Allowable Operating Pressure* e SMYS: *Specified Minimum Yield Strength*

Na Figura 62, pode ser visto o comportamento das deformações dos corpos de prova 04 e 05 ao longo do ensaio hidrostático em comparação com a simulação numérica para os extensômetros localizados a 1.000 mm do centro da amostra. Ambos os corpos de prova apresentam comportamento bastante semelhante até próximo ao colapso. O corpo de prova 05 mostrou deformação final maior que o corpo de prova 04. Isso pode ser explicado pelo fato de o extensômetro do corpo de prova 04 ter descolado antes do extensômetro do corpo de prova 05, mas ambos apresentam um comportamento assintótico próximo à pressão de colapso, que é de 234 bar. Os resultados da simulação numérica também se mostram extremamente coerentes com ambos os resultados experimentais. Porém, somente existem dados da simulação numérica até a pressão de 140 bar, visto que acima desse carregamento houve desestabilização do modelo, possivelmente em função das não linearidades na região do defeito.

Como comparação, foram plotados, no gráfico da Figura 62, pressões representativas de projeto referentes à MAOP, SMYS e 110% SMYS. Podemos notar também que as deformações no duto se comportam de maneira linear até exatamente a pressão correspondente a 110% SMYS, sendo essa a pressão utilizada para a realização de testes hidrostáticos em campo.

Conforme pode ser visto no comportamento das tensões na superfície externa localizada a 1.000 mm do centro da amostra fora da região reparada, existe uma linearidade até 110% da SMYS, pressão na qual é realizado o teste hidrostático em campo. Esse resultado ratifica essa definição, uma vez que leva o duto para uma condição no limiar da plastificação do material e, no caso da existência de pequenos defeitos como trincas, essas terão sua ponta plastificada, melhorando o desempenho em fadiga.

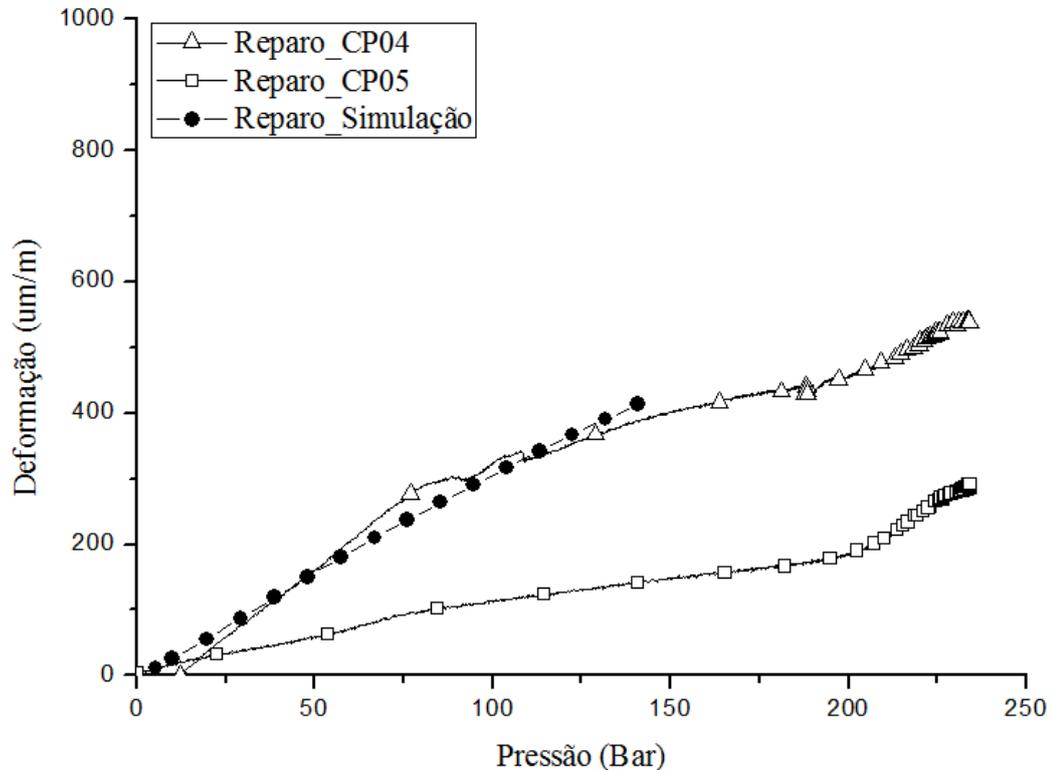
Figura 63: Deformações em relação a pressão para o extensômetro localizado no centro do reparo para os corpos de prova 04 e 05 e para a simulação numérica

Na Figura 63, são apresentados os dados das deformações dos corpos de prova 04 e 05 ao longo do ensaio hidrostático em comparação com a simulação numérica para os extensômetros localizados no centro do reparo. As não linearidades observadas nos resultados experimentais são explicadas pelo fato de que amostra e reparo não são perfeitamente cilíndricos e também devido às acomodações entre reparo, resinas e corpo de prova durante a pressurização. Pode ser observada uma relação muito boa entre os resultados experimentais do corpo de prova 04 e os resultados da simulação numérica.

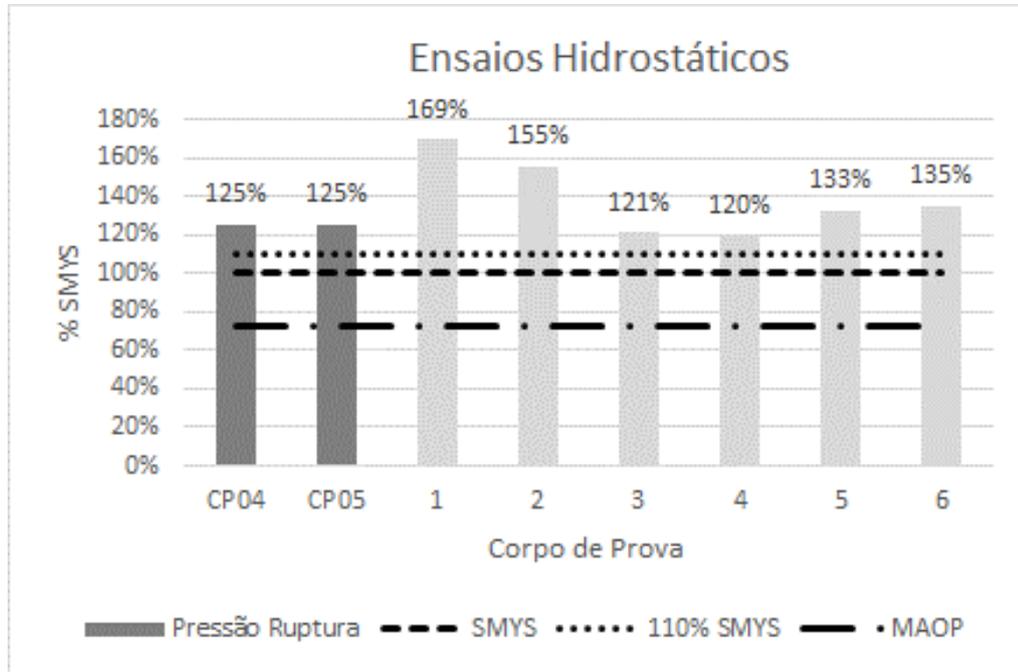
Figura 64: Resultados dos ensaios hidrostáticos dos corpos de prova 04 e 05, em comparação com pressões representativas de operação. Também são comparados resultados de testes hidrostáticos realizados por OTEGUI et al. (2002), sendo MAOP: *Maximum Allowable Operating Pressure* e SMYS: *Specified Minimum Yield Strength*

Na Figura 64, são apresentadas as pressões de ruptura dos ensaios hidrostáticos realizados nos corpos de prova 04 e 05, juntamente com pressões representativas, sendo elas MAOP (*maximum allowable operating pressure*), pressão máxima de operação admissível, SMYS (*Specified Minimum Yield Strength*), pressão correspondente à tensão mínima de escoamento especificada e 110% SMYS, sendo essa a pressão utilizada para ensaios hidrostáticos na linha para garantir integridade quando danos por corrosão são esperados na linha (OTEGUI et al., 2002). O cálculo da pressão máxima de operação admissível foi realizado através da ASME B31.4 (2006), conforme seção 402.3.1- *Allowable Stress Values*, considerando-se que o duto foi construído por processo de soldagem por resistência elétrica (fator de junta=1, tabela 402.3.1(a)).

Juntamente com os resultados acima citados, são apresentados os resultados de testes hidrostáticos em 06 dutos (01 a 06), apresentados no trabalho de Otegui et al. (2002).

Conforme pode ser verificado, na Figura 64, os resultados obtidos com os ensaios hidrostáticos mostram convergência com os resultados obtidos por Otegui et al. (2002), sendo que as pressões de ruptura encontradas para os CPs 04 e 05 ficaram entre os valores máximos e mínimos encontrados na literatura.

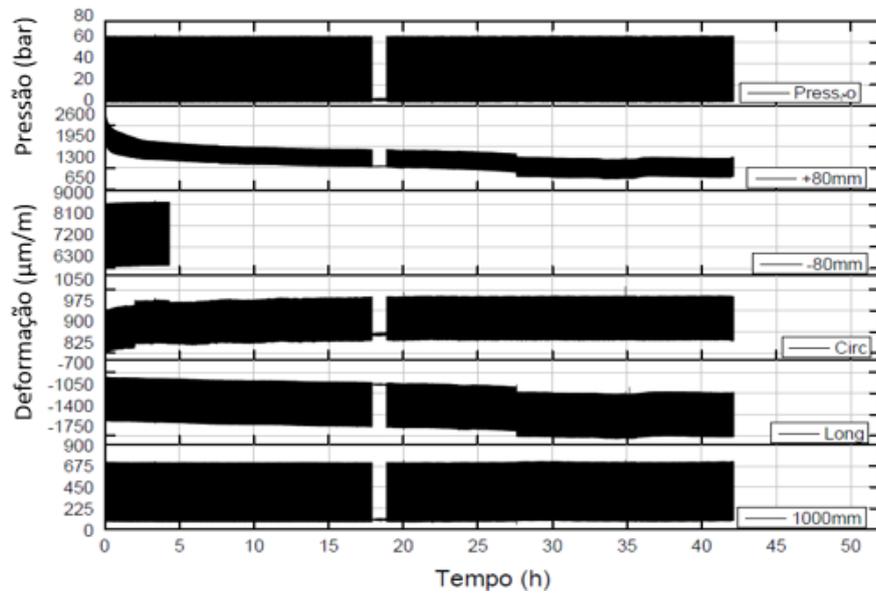
Figura 65: Dados aquisitados durante o ensaio de fadiga no corpo de prova 01 (defeito de massa com cava e sem reparo)

cava sem reparo, são apresentados nas Figura 65, Figura 66 e Figura 67 do APÊNDICE A, respectivamente. A falta de dados ou descontinuidade para alguns trechos do gráfico é devido a eventuais quedas de energia ou de descolamento do extensômetro durante a execução dos ensaios.

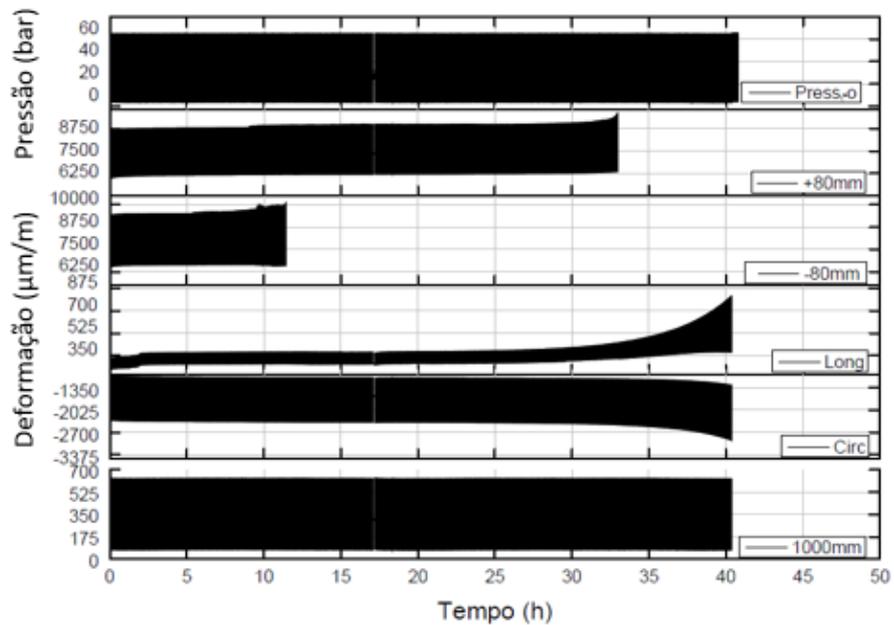
Figura 66: Dados aquisitados durante o ensaio de fadiga no corpo de prova 02 (defeito de massa com cava e sem reparo)

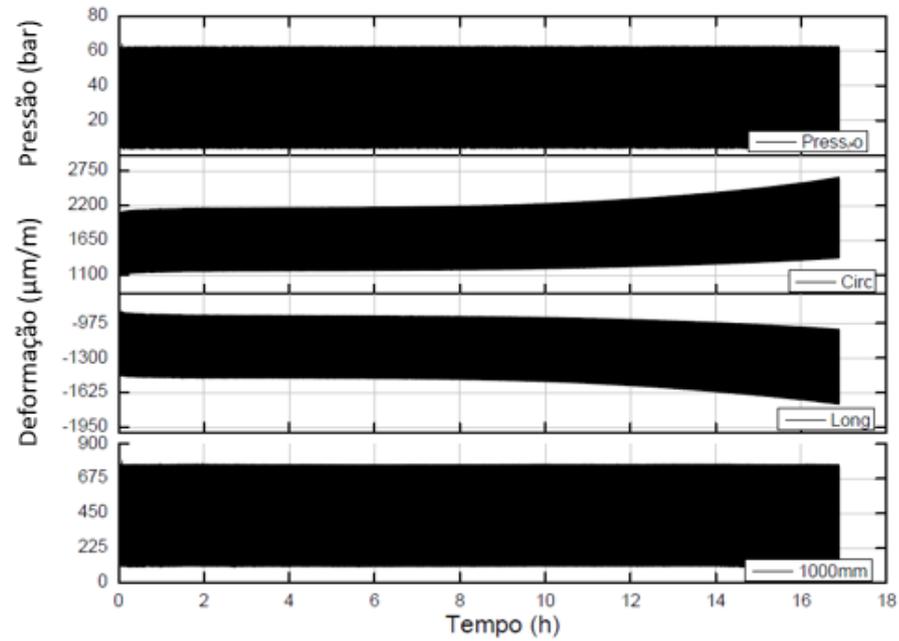
Figura 67: Dados aquisitados durante o ensaio de fadiga no corpo de prova 03 (defeito de mocha com cava e sem reparo)

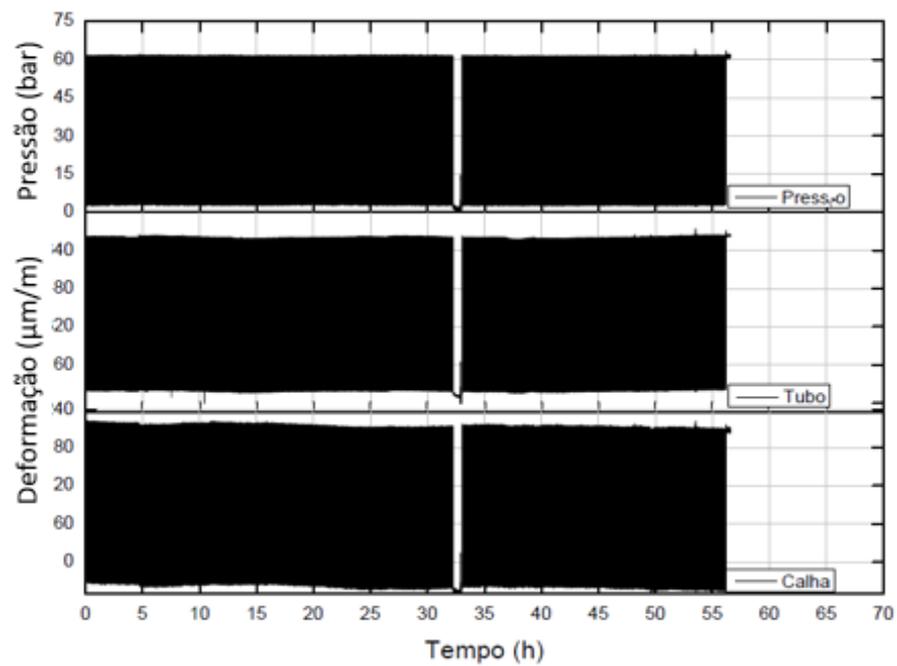
Figura 68: Comportamento das tensões e pressão do corpo de prova 04 ao longo do ensaio de fadiga

Na Figura 68 e Figura 69, no Apêndice A, pode ser visto o histórico de variação de tensões dos corpos de prova 04 e 05, respectivamente. Na Figura 57, é apresentado um comparativo da variação das deformações com relação à variação de pressão no duto no extensômetro, localizado a 1.000 mm do centro da amostra, em comparação com os dados da simulação numérica.

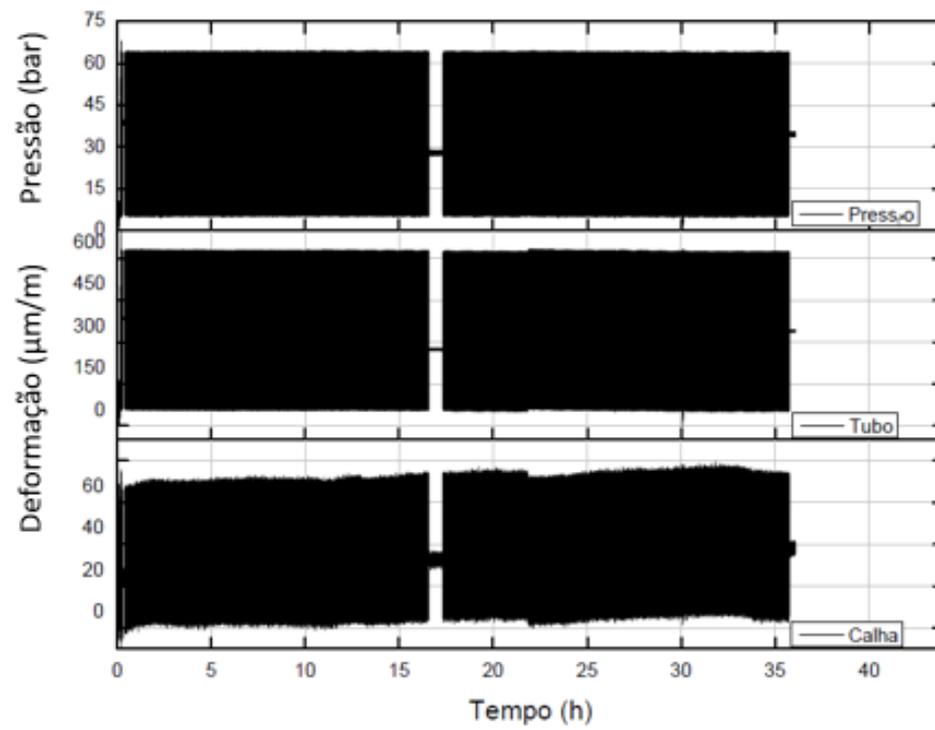
Figura 69: Comportamento das tensões e pressão do corpo de prova 05 ao longo do ensaio de fadiga
