**UNIVERSIDADE FEDERAL DO RIO GRANDE DO SUL – UFRGS
FACULDADE DE ARQUITETURA E URBANISMO
PROGRAMA DE PESQUISA E PÓS-GRADUAÇÃO EM ARQUITETURA –
PROPAR**

**PROSELITISMO ARQUITETÔNICO E PLANO DE PREVENÇÃO E PROTEÇÃO
CONTRA INCÊNDIO**

Dissertação apresentada como requisito para a obtenção do grau de Mestre pelo Programa de Pesquisa de Pós-Graduação em Arquitetura da Faculdade de Arquitetura da Universidade Federal do Rio Grande do Sul.

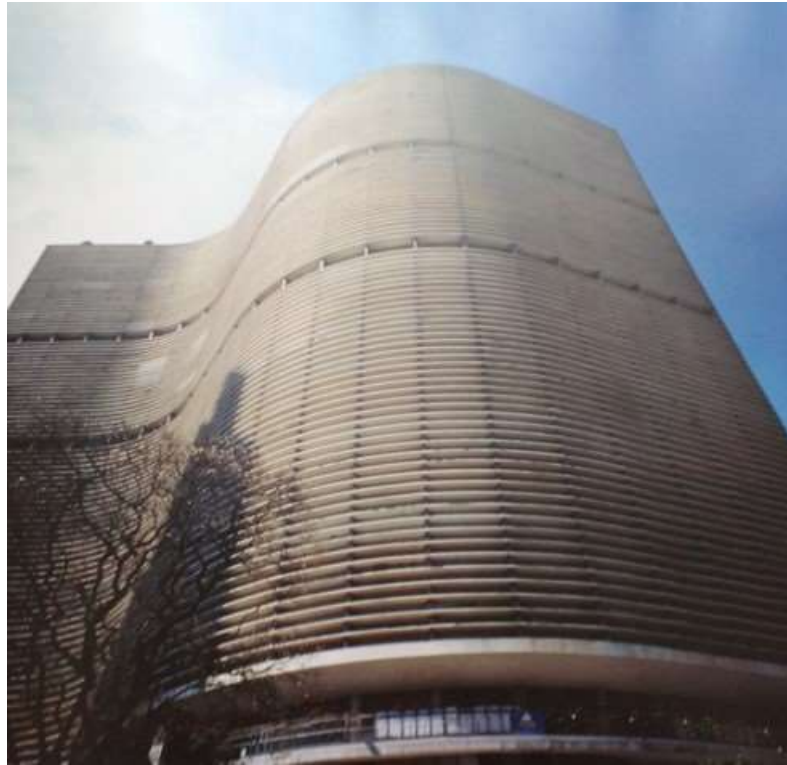
Figura 8 - Fachada Principal do Edifício Copan

A Figura 8 apresenta a fachada principal do Edifício Copan composta por *brises* horizontais destacando a forma curva do prédio.

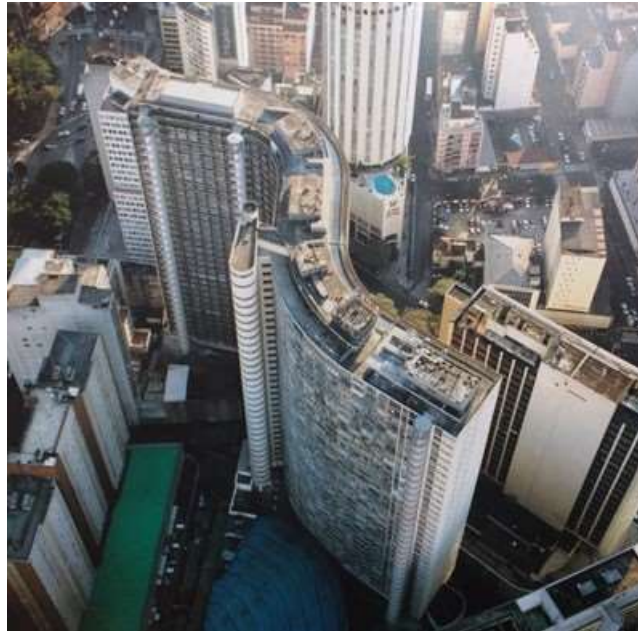
Figura 9 - Fachada de Fundos do Edifício Copan

A Figura 9 mostra em destaque a fachada de fundos do Edifício Copan, em que é possível visualizar as escadas helicoidais e a circulação do Bloco B.

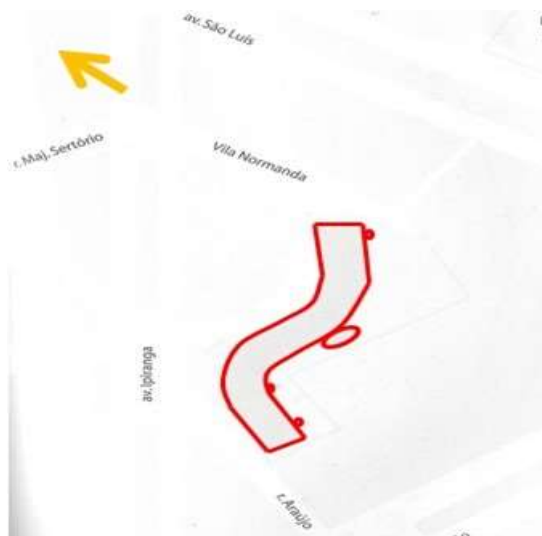
Figura 11 - Planta de Situação do Edifício Copan com intervenção da autora

Na Figura 11, o Edifício Copan está inserido na malha urbana de São Paulo, seu formato em “S” acomoda o prédio ao terreno.

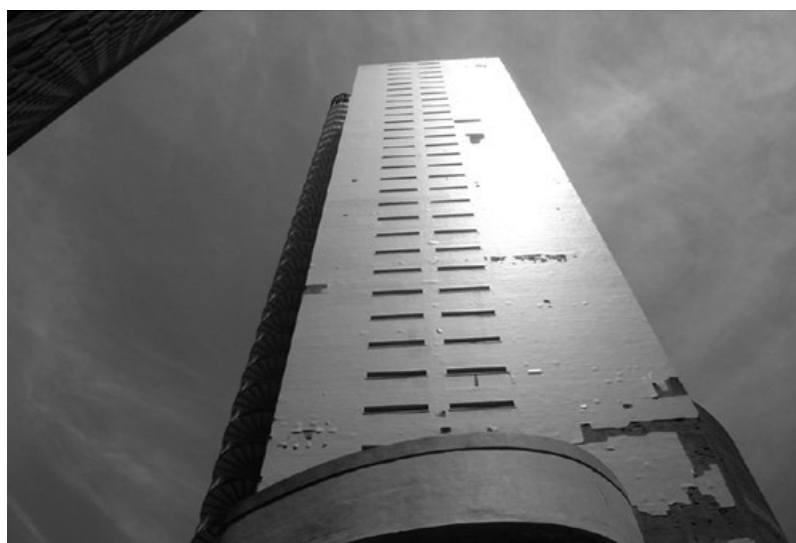
Figura 16 - Fachada Leste do Ed. Copan

A Fachada Leste possui uma empena lateral com poucas aberturas, são janelas basculantes de 3,00m de largura, 0,60m de altura e peitoril de 1,60m, no local são janelas do dormitório e do banheiro (GALVÃO, 2007).

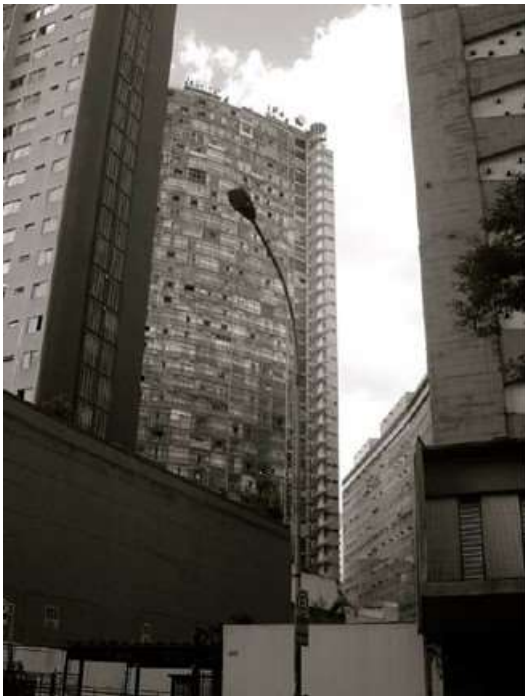
Figura 17 - Fachada Sul/ Sudeste Ed. Copan

Na Fachada Sul/ Sudeste (Figura 17), as janelas variam de um bloco para outro, podendo apresentar a mesma característica das janelas da Fachada Norte (cortina de vidro) ou elementos vazados (cobogós) em blocos em que as áreas de serviço se encontram nesta orientação. A Figura 18 mostra a Fachada Oeste, que é visivelmente parecida com a Fachada Leste. Nessa face, as janelas possuem peitoril de 1,60m, altura de 0,60m e larguras de 1,55m na cozinha e 1,90m no banheiro (GALVÃO, 2007).

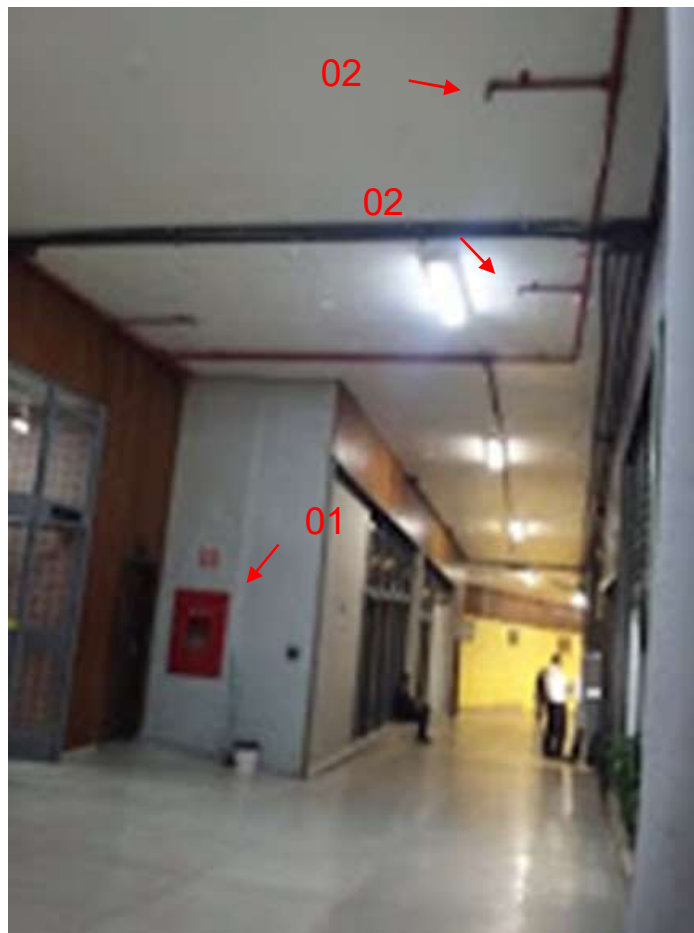
Na Figura 27, é possível visualizar o sistema de chuveiro automático e hidrantes no térreo do Edifício Copan, por ser um prédio com grande área construída e devido ao risco de incêndio em suas ocupações é necessário tal tipo de prevenção. Por isso, na Tabela a coluna consultada foi a “com chuveiro automático”.

Figura 27 - Imagem mostrando o sistema de hidrante (01) e chuveiro Automático (*sprinklers*) (02)

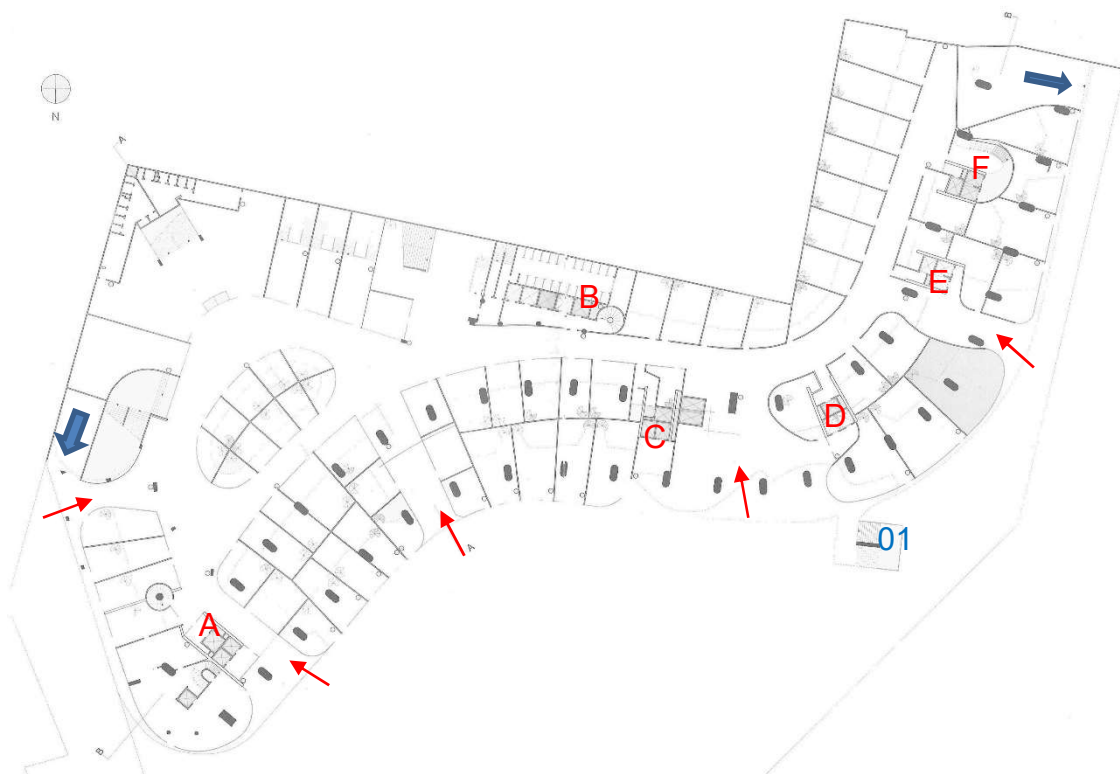
A Figura 28 apresenta a planta baixa do térreo, mostrando os espaços destinados para lojas, os acessos para os apartamentos representados em planta pela letra correspondente ao Bloco. As setas indicam as 05 entradas/ saídas possíveis para pedestres. O térreo é o pavimento de descarga (local em que as pessoas têm saída direta para a rua), em caso de emergência.

As setas azuis mostram as rampas das garagens. O número 01 identifica a escada que faz ligação do térreo com a o terraço.

Figura 28 - Planta baixa do pavimento térreo do Edifício Copan

A distância máxima a percorrer para a ocupação C-3 (térreo do edifício), pela Tabela 3, será de 90m, passando para 117m com o aumento de 30%, por exemplo.

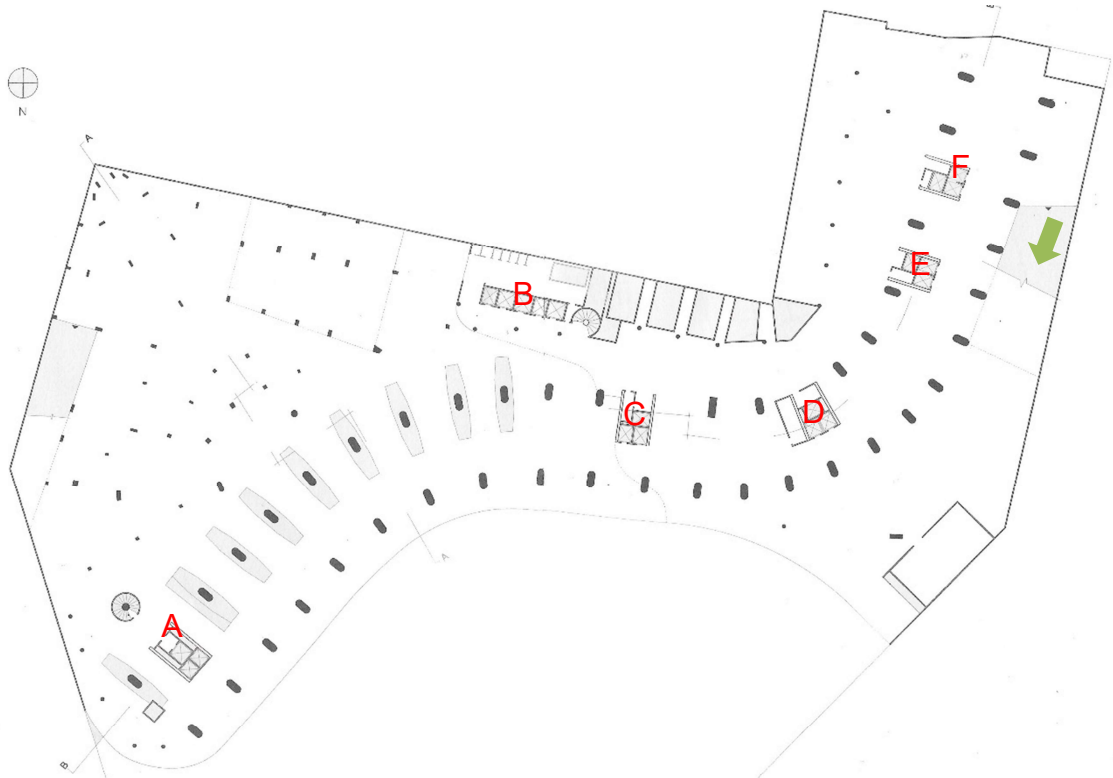
Nos subsolos estão localizadas as garagens com capacidade para 221 automóveis. No subsolo 2 (Figura 29 a seguir), a rampa de saída da garagem fica no limite do terreno no Bloco A (indicada pela seta azul), além da função de garagem, abriga o almoxarifado, os reservatórios de água, depósito de material reciclado, circulações (inclusive a de emergência do Bloco A e B), e elevadores dos Blocos C, D E e F, refeitório com acesso para a administração, esta que está localizada no subsolo 1 e rampa que liga os dois subsolos (indicada pela seta verde). O subsolo 2 ocupa toda a extensão da base e é praticamente todo plano, variando na altura do pé-direito que aumenta de tamanho do Bloco A para o Bloco F, nessa diferença de altura foi construído o mezanino do subsolo 1 (OUKAWA, 2010).

Figura 29 - Planta baixa do Subsolo 2, as letras indicam as circulações para a lâmina residencial

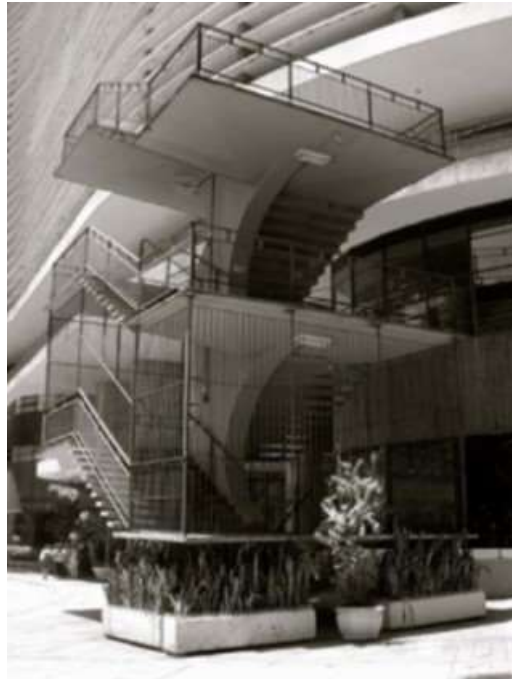
Figura 35 - Escada anexa ao Edifício Copan

Devido ao fato do Terraço ter se tornado uma propriedade de uso privado, por motivos de segurança, a escada anexa (Figura 35) foi gradeada e o local não recebe visitas (OUKAWA, 2010).

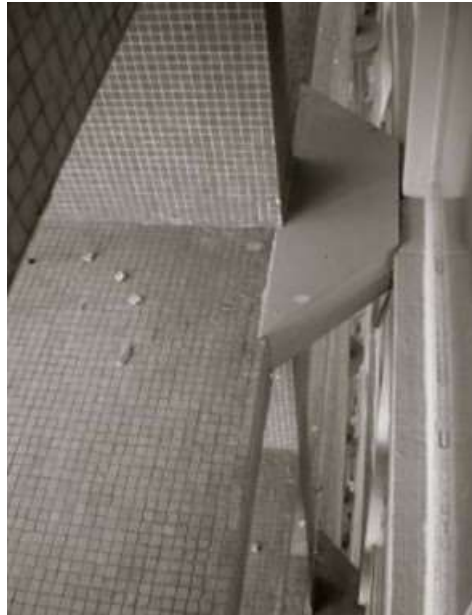
A Figura 40, a seguir, mostra o vão de 0,30m entre a fachada de vidro e a estrutura que segura os *brises soleils*, no centro do vão, unindo *brise* à fachada está o console.

Figura 40 - Fixação dos *brises soleils* através do Console

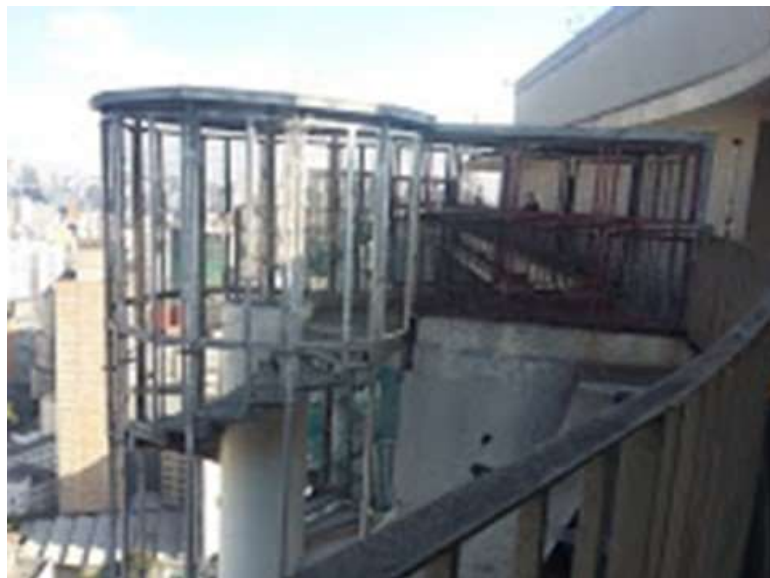
Na Figura 48, é possível visualizar a escada helicoidal de emergência do Edifício Copan.

Figura 48 - Escada helicoidal vista da Cobertura do Edifício Copan

Na análise das plantas de cada apartamento tipo, verifica-se que a mudança mais visível no espaço formal do edifício acontece com as escadas de emergência, pois em concordância com a RT N° 11 parte 01 – 2016, item 5.7.1.2 (p. 11): “Não serão aceitas escadas helicoidais, em lanços curvos mistos (em leque) e em lanços curvos circulares (em espiral), como escadas de emergência.” Logo, as escadas de emergência do novo edifício terão de ser com lances retos.

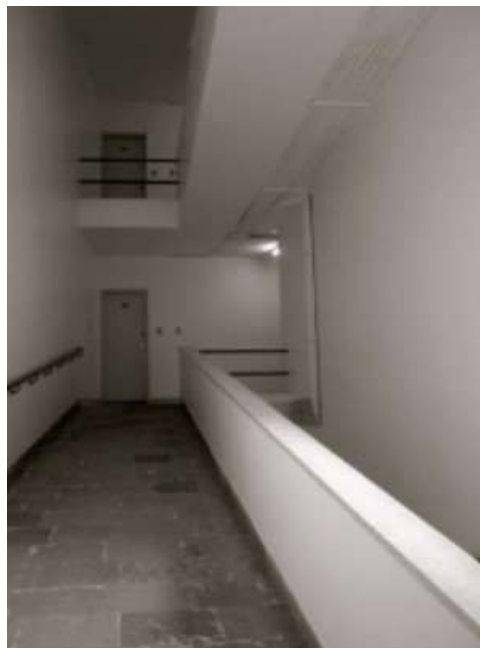
O Bloco B tem a particularidade de possuir uma extensa circulação, quando comparado aos demais blocos, esta circulação inclui corredor e rampa (Figura 52) no percurso até as três circulações: uma social com quatro elevadores, uma de serviço com um elevador e uma circulação de emergência com escada helicoidal, foram construídas em um volume destacado da lâmina “S” e a chegada dos elevadores e escada ocorre em um patamar intermediário ao andares dos apartamentos do Bloco B, assim, uma única parada de elevador atende a dois pavimentos (OUKAWA, 2010).

Figura 53 - Rampa de circulação no Bloco B do Edifício Copan

No Edifício Copan, o espaço entre as rampas é aberto, portanto, a propagação do fogo e da fumaça neste ambiente é inevitável, e a distância entre as portas dos últimos apartamentos do corredor até a escada de emergência é de 60m (GALVÃO, 2007).

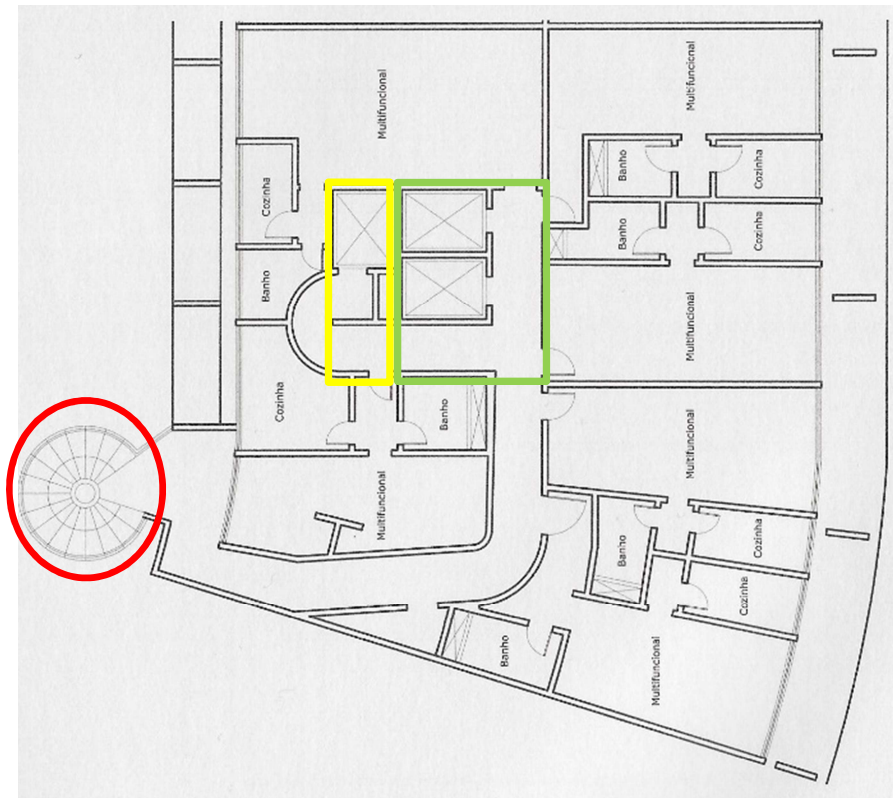
O Bloco E possui a singularidade de dispor de duas plantas distintas, uma do pavimento tipo do 1º ao 12º (Figura 55), com 04 apartamentos por andar e áreas de 59,00m² e 69,00m²; e outra planta tipo do 13º ao 32º (Figura 56), com 06 apartamentos por andar, e áreas de 27,56m², 28,31m², 30,46m², 38,31m² e 38,58m². Ao todo são 168 apartamentos, destes, 144 são *kitchenettes*. Os apartamentos de 01 dormitório são compostos por sala de estar/jantar, 01 dormitório, banheiro e cozinha. Os *kitchenettes* dispunham de sala multifuncional, banheiro e cozinha. As três circulações são uma social com dois elevadores, uma de serviço com um elevador e uma circulação de emergência com escada helicoidal aberta (OUKAWA, 2010).

Figura 57 - Planta Baixa do Bloco E do 13º ao 32º andares do Edifício Copan

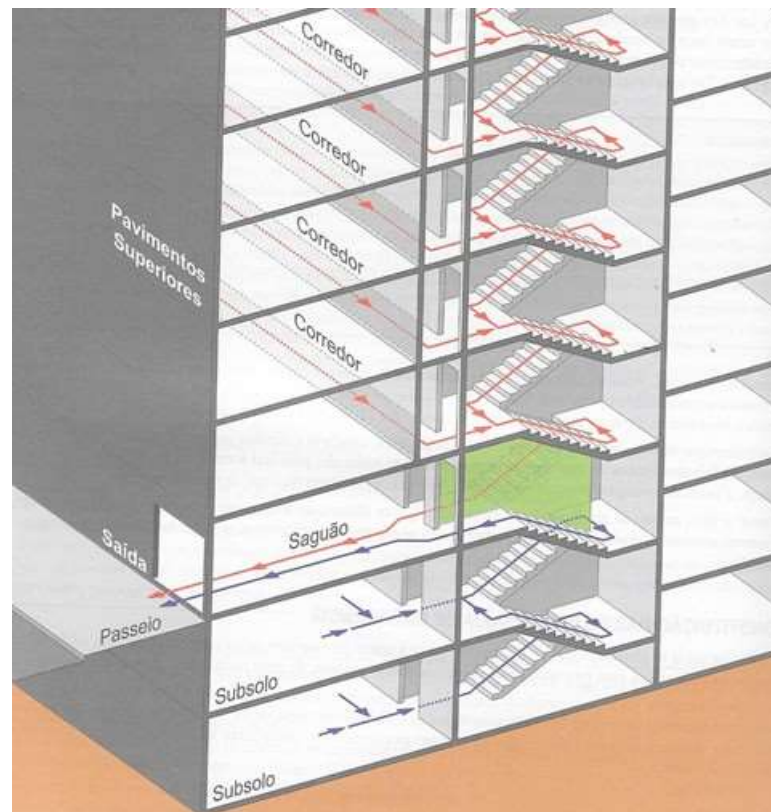
O pavimento de descarga é o mais importante no projeto de PPCI, suas rotas de fuga devem ser bem sinalizadas e as portas de saída do prédio devem abrir no sentido de fuga, ou seja, de dentro para fora, de forma que quando o ocupante precise

sair, ele apenas empurre a porta para frente. Quando houver subsolo, a escada que chega ao térreo deve ter descontinuidade entre os pavimentos superiores com o do subsolo, para que, a pessoa que descer pela escada saia no térreo, e não continue descendo até o subsolo, da mesma forma que a pessoa que suba pela escada por meio do subsolo, saia no térreo e não continue subindo para os outros pavimentos (SEITO, 2008).

Figura 60 - Sentido de saída da escada nos pavimentos superiores e subsolo
