**AVALIAÇÃO DO EFEITO DE RESTAURAÇÕES COM
FRESAGEM E RECAPEAMENTO NAS CONDIÇÕES
FUNCIONAL E ESTRUTURAL DE PAVIMENTOS COM
VOLUME DE TRÁFEGO MÉDIO**

Dissertação apresentada ao Programa de Pós-Graduação em
Engenharia Civil da Universidade Federal do Rio Grande do Sul,
como parte dos requisitos para obtenção do título de Mestre em
Engenharia na modalidade Acadêmico

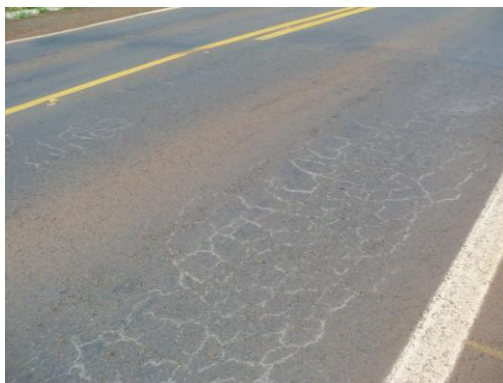
Figura 02: exemplo de trincamento interligado tipo “couro-de-jacaré” com bombeamento de finos. BR-285/RS km 464.

- a) trinca tipo “couro-de-jacaré”: conjunto de trincas interligadas sem direções preferenciais, assemelhando-se ao aspecto de couro de jacaré. Essas trincas podem apresentar, ou não, erosão acentuada nas bordas. Na Figura 02 pode-se identificar a existência de trincas interligadas, tipo couro-de-jacaré, na trilha de roda externa e início da formação na trilha de roda interna da faixa.

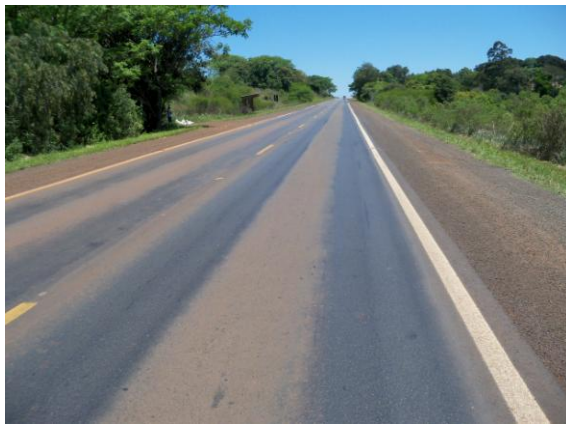
(a)BR-285/RS km 532, exsudação nas trilhas de roda;

Figura 03: exemplos de pontos com excesso de ligante betuminoso na superfície da camada asfáltica - exsudação. BR-285/RS.

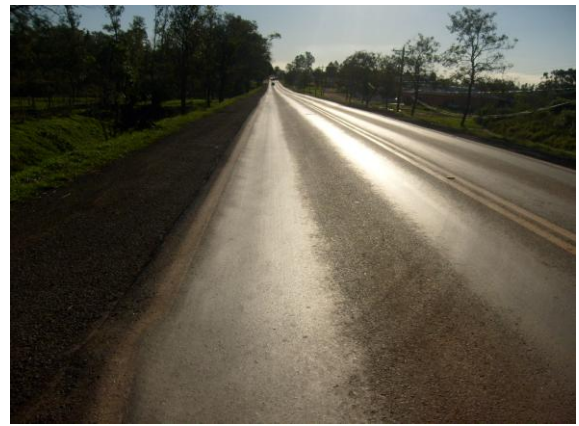
(b)BR-285/RS km 670, exsudação nas trilhas de roda com aparência brilhosa em função da claridade;

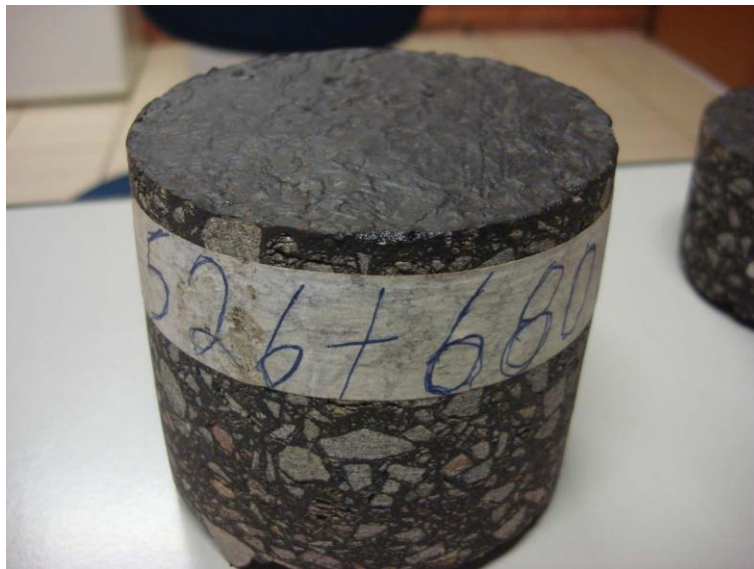
(c) Corpo de prova extraído com sonda rotativa BR-285/RS km 526, demonstrando a exsudação no topo.

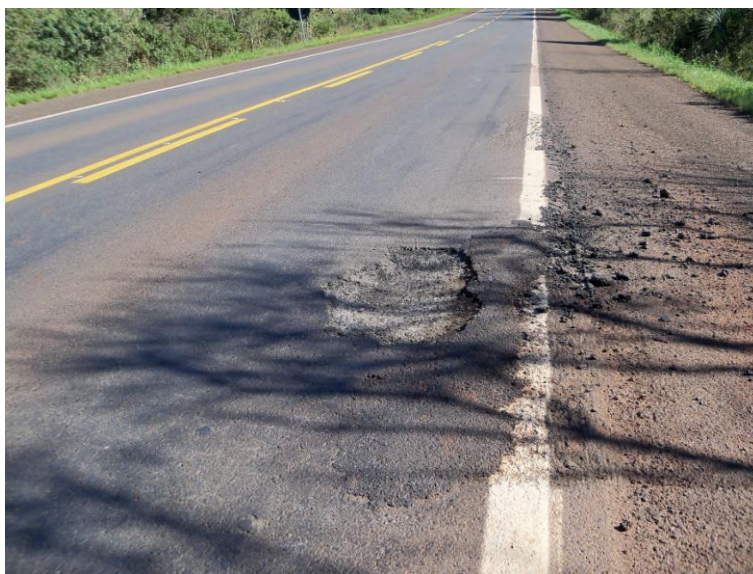
Figura 04: exemplo de panela ou buraco. BR-285/RS (município de Panambi)

Cavidade que se forma no revestimento por diversas causas (inclusive por falta de aderência entre camadas superpostas, causando o deslocamento das camadas), podendo alcançar as camadas inferiores do pavimento, provocando a desagregação das mesmas, como pode ser observado na Figura 04. De acordo com a FHWA (2003), a panela deve possuir menor dimensão no plano maior ou igual a 150mm.

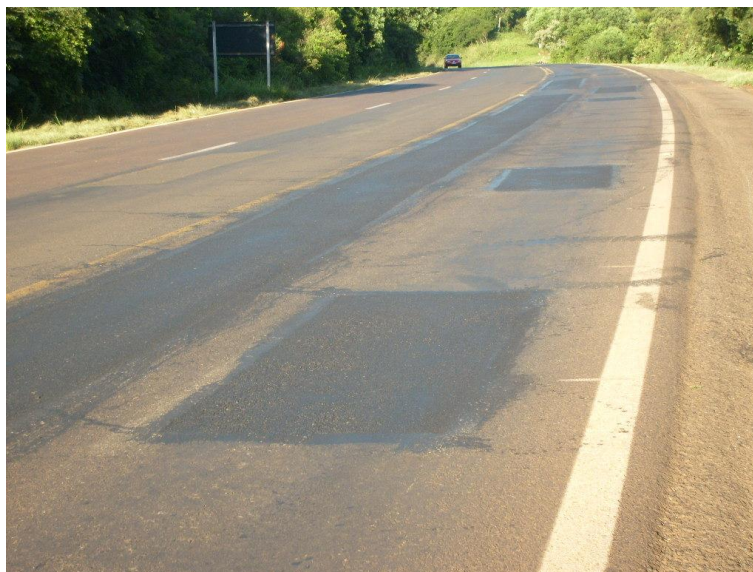
Figura 05: exemplos de remendos executados em trecho da BR-285/RS (município de Entre-Ijuís)

Panela preenchida com uma ou mais camadas de pavimento na operação denominada de “tapa-buraco”. Na Figura 05 observam-se inúmeros remendos executados em trechos da BR-285/RS.

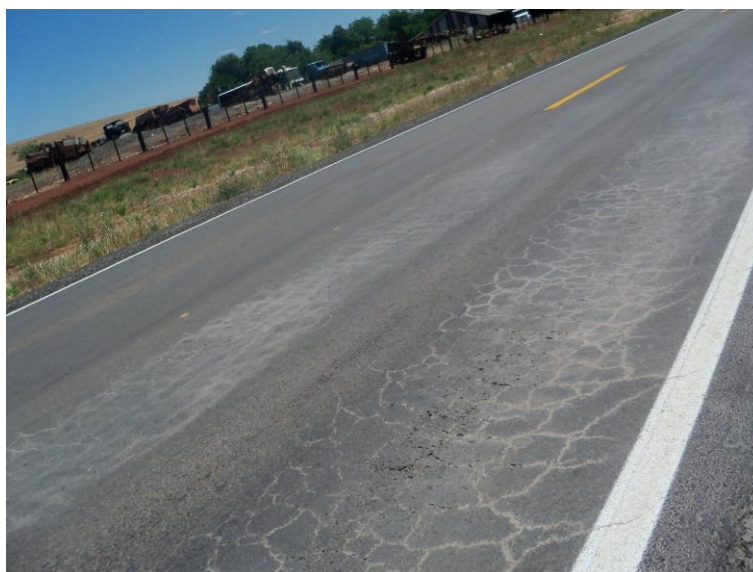
Figura 07: exemplo de local com bombeamento de finos através de fendas para a superfície do revestimento asfáltico. BR-158/RS (município de Cruz Alta)

- b) bombeamento de finos: são manchas de material terroso carregado para a superfície, próximos a um local com fendas, como se observa na Figura 07. Este processo somente ocorre quando as camadas inferiores de solos encontram-se saturadas, e tem como consequência a contaminação de bases granulares além do bombeamento de finos do subleito para a superfície através de fissuras presentes no revestimento. A presença destes finos nos vazios das camadas granulares provoca a redução de sua resistência, colaborando para a degradação da estrutura. Na Figura 08 é ilustrada a contaminação da camada de base de brita graduada com material argiloso proveniente do subleito. Ainda, são limitadíssimas as alternativas de solução deste problema estrutural (bases

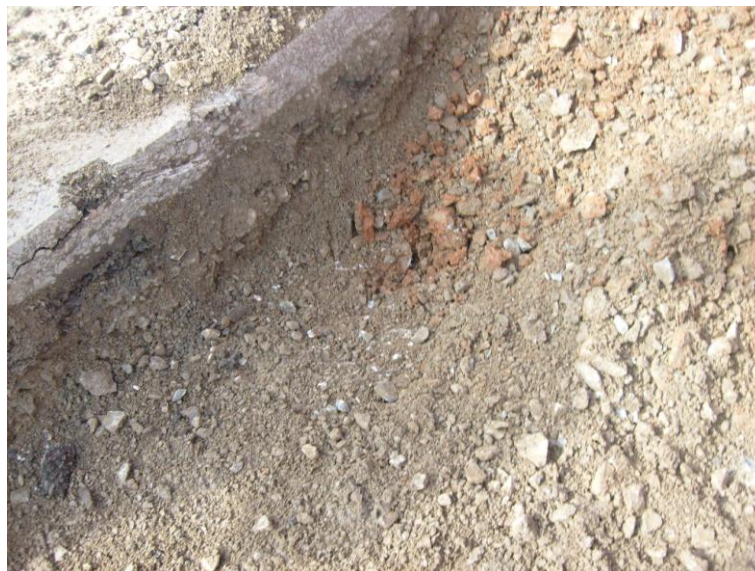
Figura 08: exemplo de um local com contaminação da camada de base de brita graduada com material argiloso proveniente do subleito. BR-285/RS (município de Entre-Ijuís)

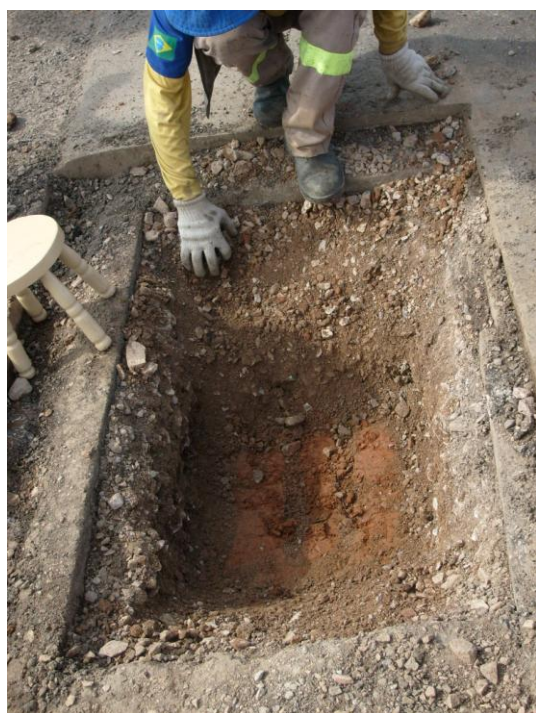
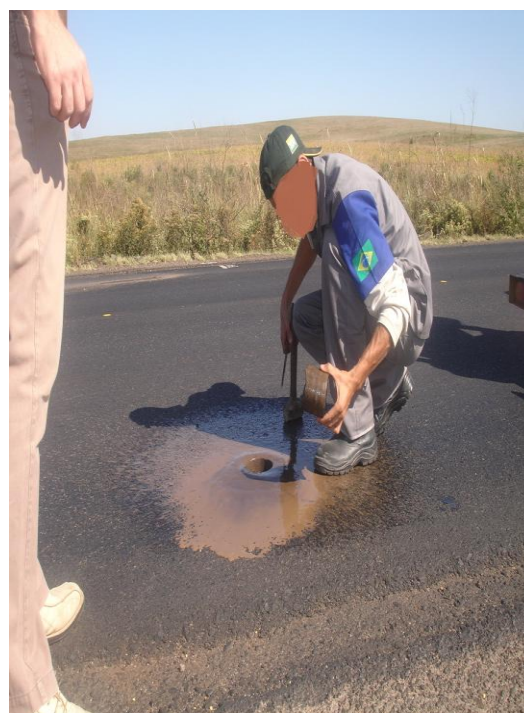
a) abertura de trincheira no pavimento no bordo da faixa de rolamento;

b) retirada de corpo de prova do revestimento asfáltico, após operação da sonda rotativa.

Figura 12: exemplo de sondagens em pavimentos flexíveis com base e sub-base de brita graduada simples.

A avaliação estrutural destrutiva do pavimento tem por objetivo a caracterização física da estrutura, identificando as camadas existentes, suas espessuras e o estado atual de degradação, possibilitando a análise de condições que não são visíveis em levantamentos superficiais. Os procedimentos comumente empregados são a abertura de cavas à pá e picareta, furos com trados, extração de corpos de prova do revestimento com sondas rotativas. A abertura de cavas no pavimento permite além da medição da espessura, o reconhecimento visual, coleta de amostras para ensaios em laboratório, determinação das massas específicas e umidade *in situ*, conforme mostrado na Figura 12 (BALBO, 2007).

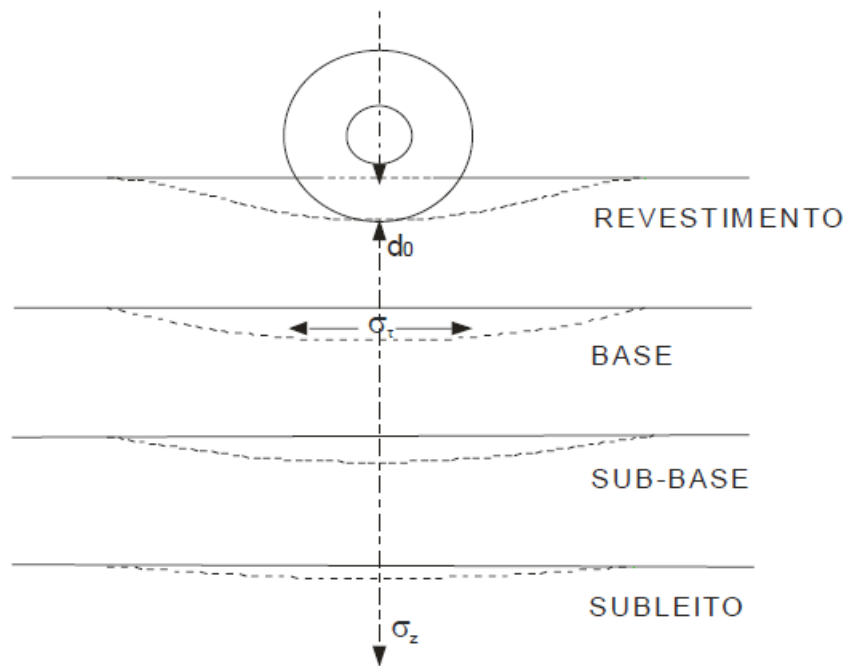
Figura 13: esquema de deflexão em todas as camadas e diminuindo o valor máximo com a profundidade. (DNIT, 2006)

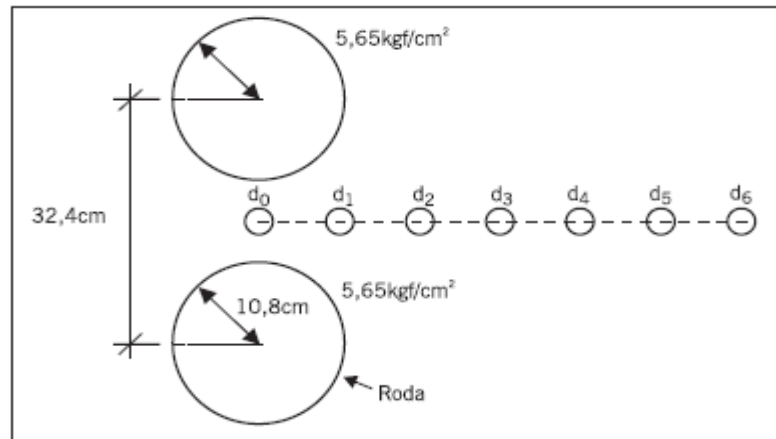
(a) Em planta

(b) Resultado

Figura 16: pontos de leituras das deformações com viga Benkelman para obtenção da deformada. (NÓBREGA, 2003, *apud* BERNUCCI *et al.*, 2006)

uma série de leituras intermediárias, a cada parada do veículo, conforme os pontos da Figura 16. Normalmente é realizada apenas a leitura a 25 cm (D_{25}) do ponto de carga inicial (D_0), para obtenção do raio de curvatura (R), que representa um arco de parábola que passa pelos dois pontos, através da Equação 05.

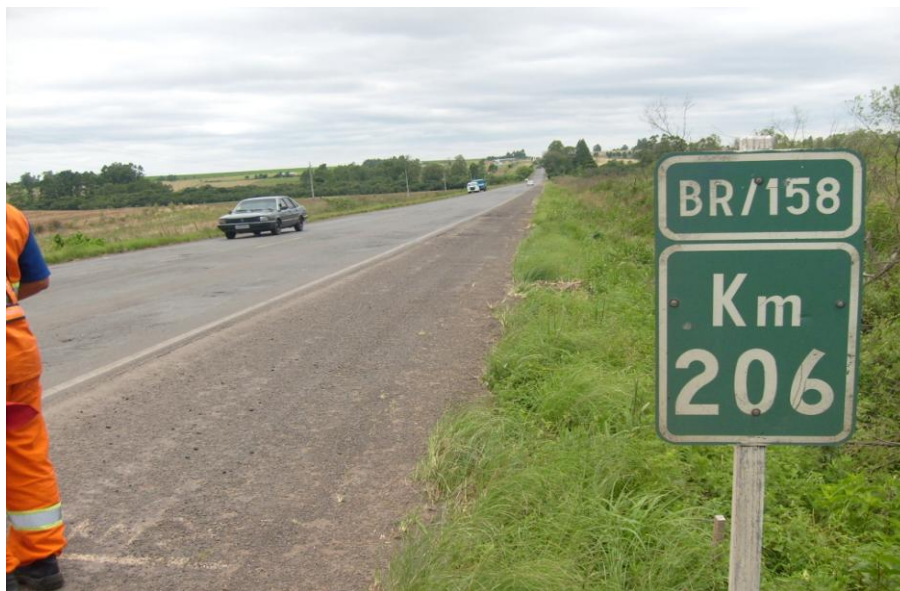
Figura 21: vista geral do segmento monitorado da BR-158 – Km 206+200 ao 206+400, Município de Cruz Alta/RS – Condição inicial

Com base nas premissas expostas anteriormente, foram selecionados os dois segmentos parcialmente descritos neste item e mostrado nas Figuras 21 e 24, que atendem a todas as condicionantes citadas. Complementarmente as descrições deste item e as premissas do parágrafo anterior, são citadas a seguir algumas características dos segmentos avaliados.

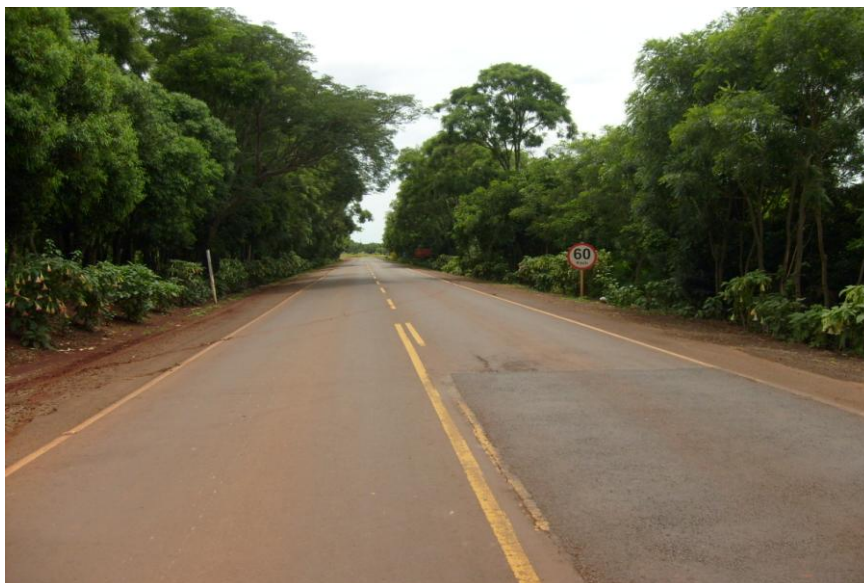
Figura 24: vista geral do segmento monitorado da BR-392 – Km 637+060 ao 637+260, Município de Guarani das Missões/RS – Condição inicial

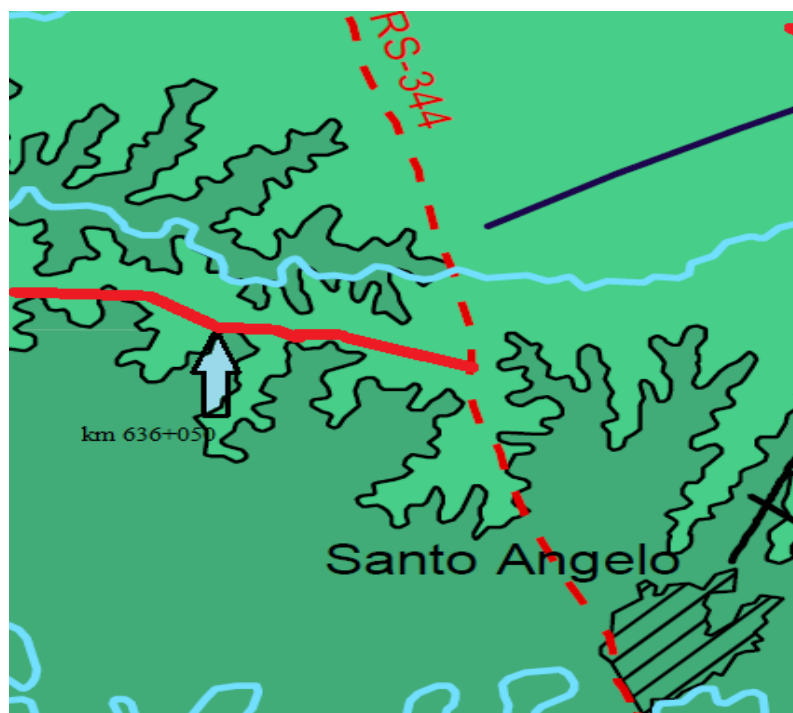
Figura 25: localização do Segmento B deste estudo sobre o mapa geológico (Serviço Geológico do Brasil – CPRM, 2008)

O segmento experimental localiza-se dentro da formação geológica Serra Geral, como mostrado na Figura 25. De acordo com a fonte, a mesma é composta de derrames de basalto, basalto andecito, riolacitos e riolitos, onde intercalam-se arenitos, intertrápicos Botucatu na base e litarenitos e sedimentos vulcanogênicos da porção mediana ao topo da sequência (CPRM, 2008).

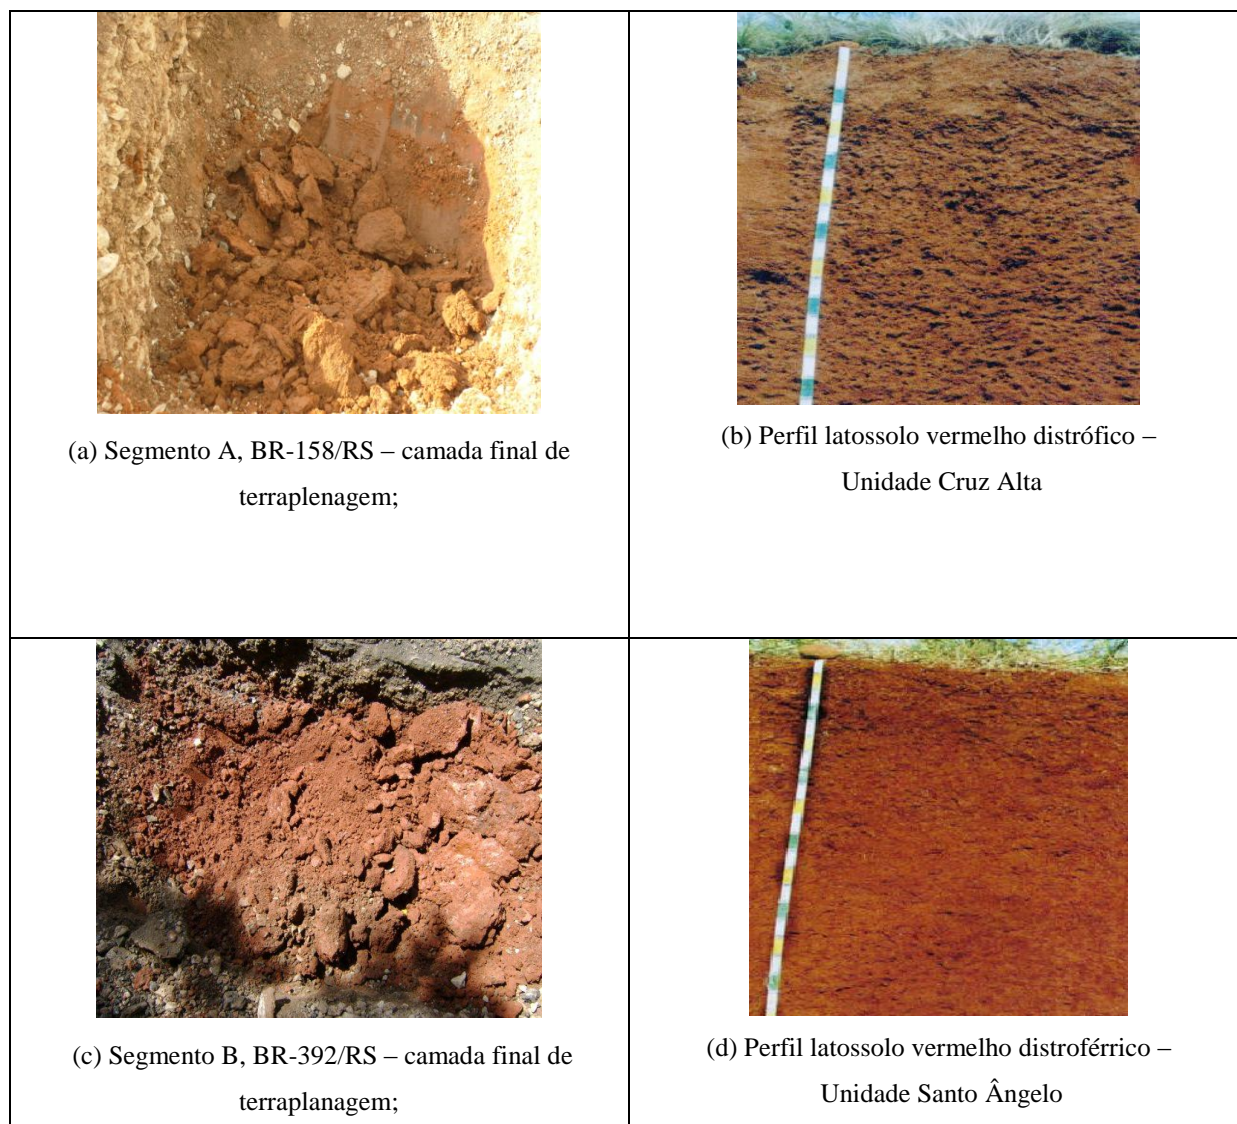
Figura 26: (a) e (c) sondagem no subleito dos trechos estudados; (b) latossolo vermelho distrófico (unidade Cruz Alta) e (d) latossolo vermelho distroférrico (unidade Santo Ângelo). (STRECK *et al.*, 2008)

Nas sondagens realizadas no presente trabalho através de abertura de trincheiras para caracterização da camada final de terraplanagem existente, em ambos os segmentos experimentais, e comparando-os com as figuras apresentadas em Streck *et al.* (2008), verifica-se que a caracterização pedológica dos autores assemelha-se com os materiais encontrados na camada de terraplanagem, conforme Figura 26.

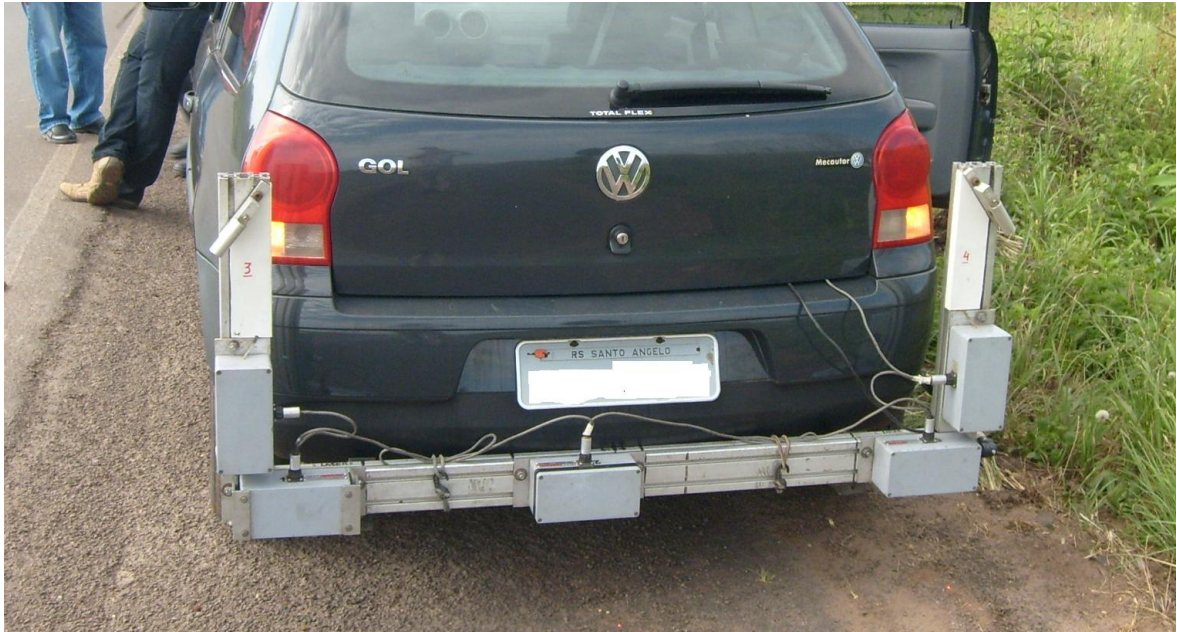
Figura 29: detalhe do perfilômetro inercial utilizado no levantamento da irregularidade nos segmentos estudados, com 2 módulos levantados.

Em cada faixa de rolamento foi levantada a irregularidade e ATR da trilha de roda externa (TRE) e interna (TRI). Foi utilizado um perfilômetro inercial acoplado num veículo, croqui mostrado na Figura 28, denominado Ciberlaser, desenvolvido pela empresa Ciber métrica. O funcionamento do perfilômetro consiste na leitura simultânea do deslocamento longitudinal da altura do veículo até o pavimento e da aceleração vertical do veículo. Os dados são processados para que a aceleração vertical registrada seja transformada em deslocamento vertical do veículo. Com esta última medida, corrigem-se todos os valores de altura para obter-se o perfil longitudinal. O equipamento realiza a medição dos perfis longitudinal e transversal de pavimentos com o auxílio de medidores de distância sem contato (a laser), medidores de aceleração vertical do veículo (acelerômetros), e um sistema preciso de medição de deslocamento/velocidade, tudo gerenciado por um computador portátil, sendo capaz de realizar medições à frequência de 1700 medidas por segundo, aproximadamente em cada um dos sensores. Para medição do ATR, os sensores devem ter o posicionamento na barra de forma que simulem uma treliça (conforme o que se faz na norma DNIT 006/2003-PRO quando se utiliza a treliça de alumínio). Portanto, utilizam-se 5 módulos laser, os quais são posicionados ao longo de uma barra, sendo que 2 módulos ficam posicionados nas extremidades da barra, outros 2 módulos ficam posicionados sobre as trilhas de roda e por fim, um módulo fica no meio da barra, como pode ser observado na Figura 28. Nesta pesquisa foram utilizados cinco módulos laser que funcionam por triangulação e dois acelerômetros, inseridos numa barra metálica de 140 centímetros de comprimento na horizontal acoplada a um veículo de porte leve (Volkswagem/Gol), como mostrado na Figura 29.

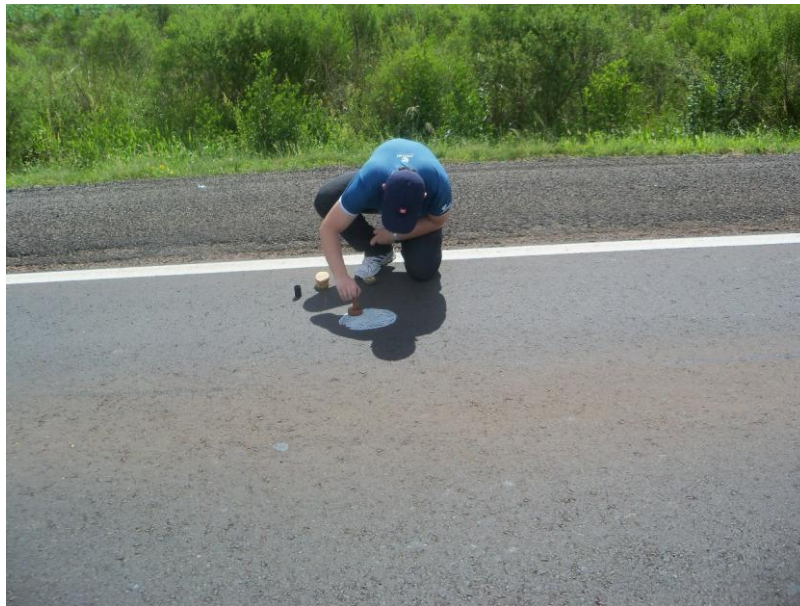
Figura 30: realização de ensaio de mancha de areia na BR-158/RS, km 206+220 LD.

Após a execução da solução de restauração, foram realizados ensaios de mancha de areia para avaliação da textura, sendo um em cada faixa de cada segmento. Os ensaios foram realizados de acordo com a norma ASTM E 965-96 – *Standard test method for measuring pavement macrotexture depth using a volumetric technique*, e o tráfego foi interrompido nos dois sentidos para evitar alterações nos resultados quando da passagem do tráfego na faixa adjacente. Na Figura 30, pode ser observada a realização do ensaio na BR-158/RS, no km 206+220 LD.

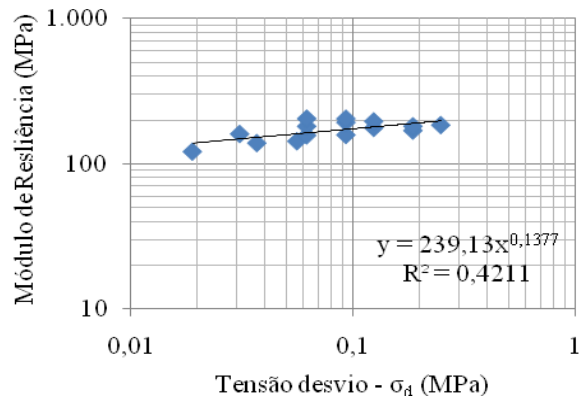
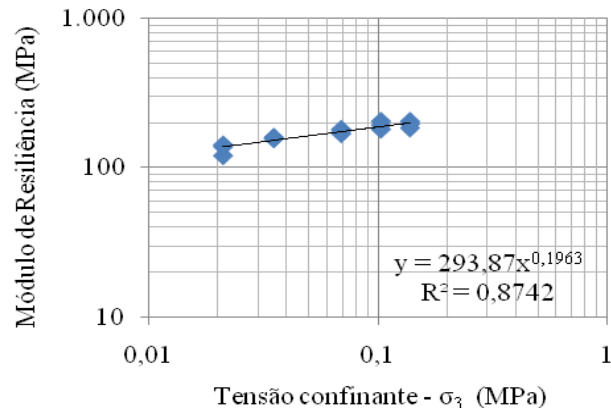
Figura 33: Subleito BR-158/RS. Módulo de resiliência, CP moldado com teor de umidade de campo (17,4%). (a) em função de σ_d ; (b) em função de σ_3 ; (c) em função do estado de tensões (θ/p_{atm}).

Nas Figuras 33 e 34, apresentam-se os gráficos de MR *versus*: (a) tensão desvio (MPa), (b) tensão confinante (MPa) e (c) em função do estado de tensões (θ/p_{atm}). Na Figura 33 os resultados são de CP moldado com teor de umidade igual a 17,4%, valor do maior teor de umidade encontrado nas sondagens do subleito deste segmento e na Figura 34, o CP foi moldado com o teor de umidade ótima (16%). Embora se reconheça que moldar um corpo de prova com umidade maior que a ótima é um efeito diferente de moldar com a umidade ótima e após adicionar um excesso umidade.

Pode-se observar que para estes dois ensaios com teores de umidade diferentes, o comportamento do MR para o teor ótimo é mais dependente da tensão confinante, evidenciado pela diferença nos coeficientes das equações. Para ambos os teores de umidade, os maiores valores encontrados para o MR são da ordem de 200 a 220 MPa. O modelo 10, apresentada na Figura 34(c), mostra a relação do MR com θ/p_{atm} , com $r^2 = 99,6\%$, para material do subleito com teor de umidade ótima.

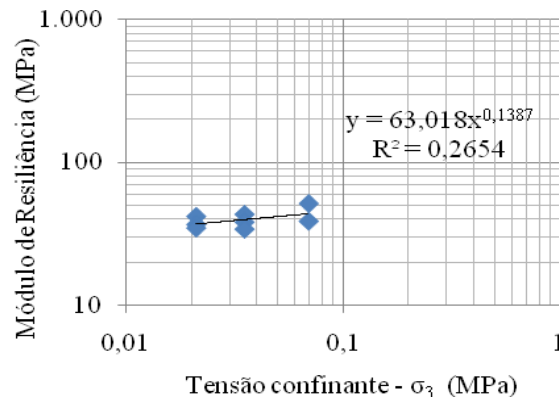
Figura 35: subleito BR-392/RS. Módulo de resiliência, CP moldado com teor de umidade abaixo do ótimo (32%). (a) em função de σ_d ; (b) em função de σ_3 ; (c) em função da tensão desvio (σ_d/p_{atm}), com um par de pontos retirado.

No segmento B (BR-392/RS), o material do subleito classificado no sistema SUCS como CH (argila inorgânica de alta plasticidade), possui resultados de MR menores que os do segmento A. Nas Figuras 35 e 36 são apresentados os resultados dos ensaios, sem a exclusão de nenhum dado, através de gráficos de MR *versus*: (a) tensão desvio (MPa), (b) tensão confinante (MPa) e (c) em função da tensão desvio (σ_d), com um par de pontos descartado.

Na Figura 35 (a) e (b) (teor de umidade = 32%), as equações e os gráficos apresentados mostram que o material variou principalmente com a tensão confinante, porém analisando os dados e realizando a retirada de apenas um par de pontos a situação inverte-se. Inclusive, a retirada deste par de pontos, altera os coeficientes de determinação de 7% para 35% quando MR está relacionado com σ_d , e de 26% para 1% quando MR correlacionado com σ_3 . Desta forma é apresentada a Figura 35 (c), onde estão correlacionados MR com σ_d/p_{atm} (logxlog), após a retirada de um par de pontos, com $r^2 = 35\%$.

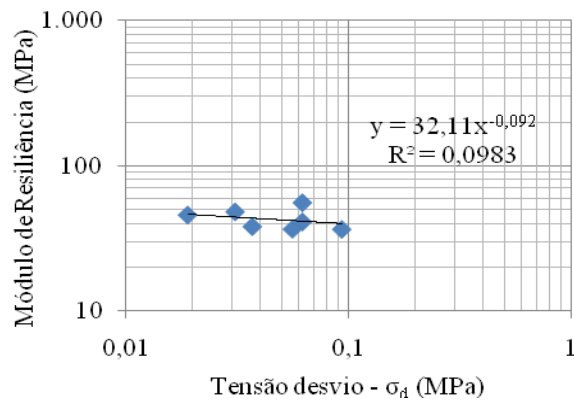
Figura 36: subleito BR-392/RS. Módulo de resiliência, CP moldado com teor de umidade ótimo (37%). (a) em função de σ_d ; (b) em função de σ_3 ; (c) em função da tensão desvio (σ_d/p_{atm}), com dois pares de pontos retirados.

Na Figura 36 (a) e (b) (teor de umidade ótima), as equações e os gráficos apresentam a mesma ocorrência que no parágrafo anterior. Porém neste caso, foi necessária a retirada de dois pares de pontos para que o MR apresente variação com σ_d . Após a retirada destes dois pontos o coeficiente de determinação variou de 9% para 57% com relação a σ_d , e de 44% para 3% com σ_3 . Assim, foi apresentada a Figura 36 (c) onde MR *versus* σ_d/p_{atm} apresenta $r^2 = 62\%$. Após a retirada destes dois pares de pontos, o MR apresentou comportamento semelhante ao modelo areno-argiloso, variando com a tensão desvio (σ_d), que segundo Medina e Motta (2005) ocorrem nos solos finos ou com mais de 50% passando na peneira nº 200, como é o caso do solo em questão. A Equação 11 apresentada na Figura 36 (c), mostra a relação do MR com σ_d/p_{atm} , com $r^2 = 62,4\%$, para o material do subleito com teor de umidade ótima. Os valores encontrados para os MR do Segmento B variaram, aproximadamente, de 34 MPa a 51 MPa, valores estes bastante baixos e menores que os encontrados por Wayhs (2004) para a argila vermelha de Ijuí.

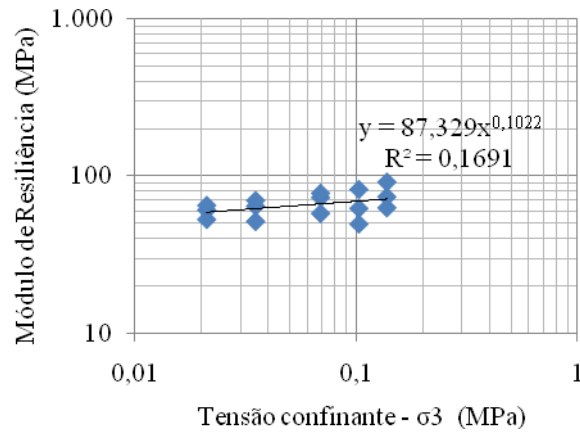
Figura 41: BGS BR-158/RS. Módulo de resiliência, CP moldado com teor de umidade 2,7% acima do ótimo. (a) em função de σ_d ; (b) em função de σ_3 ; (c) em função do estado de tensões (θ/p_{atm}).

Na Figura 41, são apresentados gráficos dos resultados do módulo de resiliência *versus* estado de tensões (Θ/p_{atm}), tensão desvio (σ_d) e tensão confinante (σ_3), realizados com o maior teor de umidade encontrado nas sondagens da base e sub-base do segmento A (9,0%). Na Figura 41 (a) e (b), onde todos os resultados do ensaio foram graficados, um em função da tensão desvio e outro da confinante, nota-se que o coeficiente de determinação é maior para a tensão desvio, 75% em oposição a 16,9% para tensão confinante, ao invés do esperado para BGS. Por outro lado, na Figura 42, são apresentados os resultados em gráficos com mesmos parâmetros nas abscissas e ordenadas que a Figura 41, porém com o corpo-de-prova moldado com o teor de umidade ótimo. O coeficiente de determinação para a tensão desvio é de 66% e

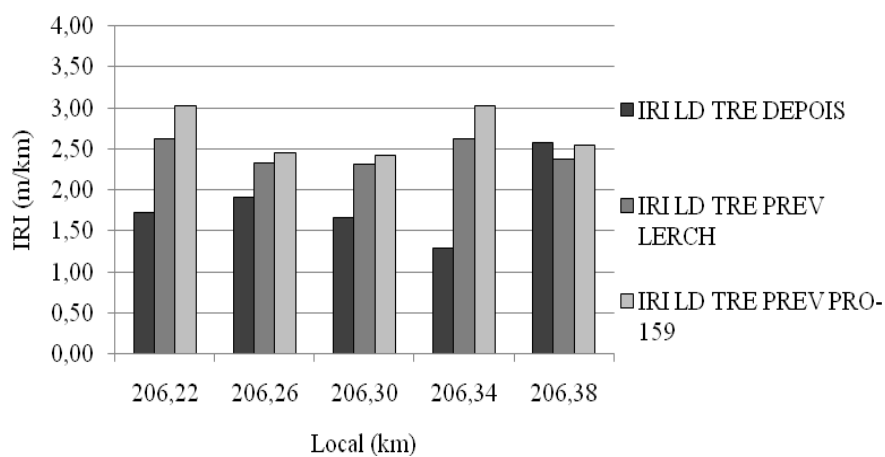
IRI BR-158/RS - LD/TRI
previsões x medições

IRI BR-158/RS - LD/TRE
previsões x medições

Figura 57: gráfico comparativo do valor de IRI após a restauração e a previsão pelos modelos de desempenho de LERCH (2002) e PRO-159/DNER. BR-158/RS. (a) LD/TRI; (b) LD/TRE.

Nas trilhas de roda do lado direito (LD), houve três locais na pista do lado direito (do total de 10), onde a previsão de irregularidade pelos dois modelos foi menor que o levantamento de campo. Contudo, o valor médio medido para o TRI/LD é de 1,73m/km e o do TRE/LD é 1,66m/km, e as médias das previsões pelo modelo de Lerch (2002) são de TRI/LD = 2,29m/km e TRE/LE = 2,45m/km, e pelo PRO-159/85 são de TRI/LD = 2,38m/km e TRE/LD = 2,70m/km. Para esta pista LD, as previsões do modelo de Lerch (2002) aproximaram-se mais que as do PRO-159/85.
