DEGRADAÇÃO DE REFORÇOS ASFÁLTICOS DE UMA VIA URBANA

RESUMO

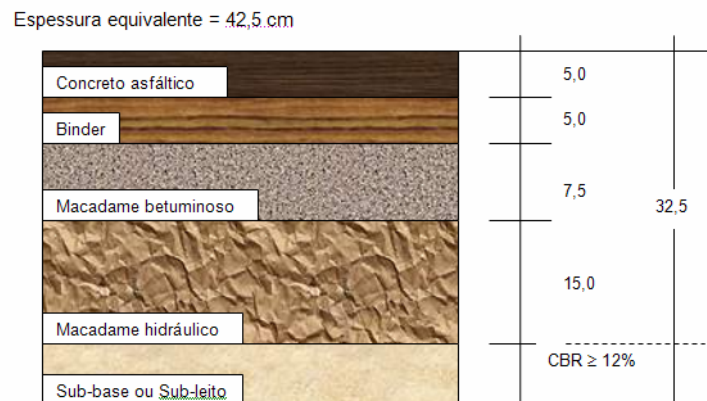
Figura 1 - Seção tipo do pavimento da Avenida dos Bandeirantes, para Tipo C-2 (PMSP, 1967).

O projeto de pavimentação executado na década de 70 foi segundo o Método de Dimensionamento de Pavimentos Flexíveis MD-1 (PMSP, 1967). A Avenida dos Bandeirantes foi dimensionada segundo o perfil apresentado na Figura 1.

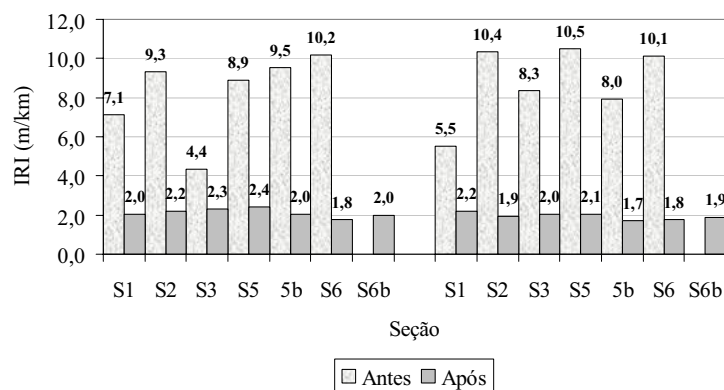
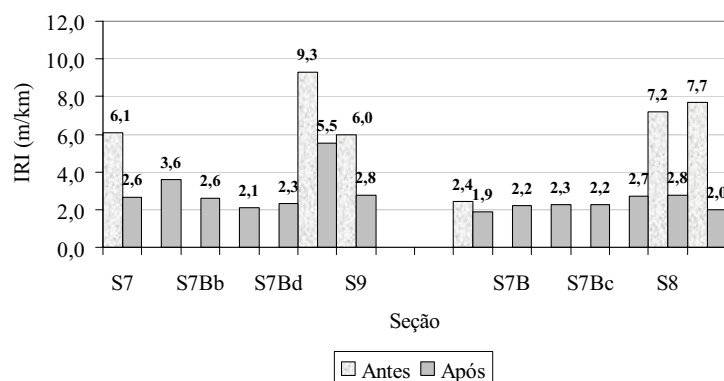
a) Seções em sentido Rodovia dos Imigrantes

b) Seções em sentido Marginal Pinheiros

Figura 2 - Valores de IRI antes e após a camada de reforço

Uma comparação entre os valores medidos antes e após a restauração é apresentada na Figura 2. A restauração restituiu a qualidade de rolamento dos pavimentos da avenida. Antes da restauração, a irregularidade nas pistas em sentido Rodovia dos Imigrantes e em sentido Marginal Pinheiros era, em média, de 8,5 e 6,4 m/km IRI, respectivamente. Após a restauração, tais médias passaram para 2 e 2,7 m/km IRI, respectivamente.

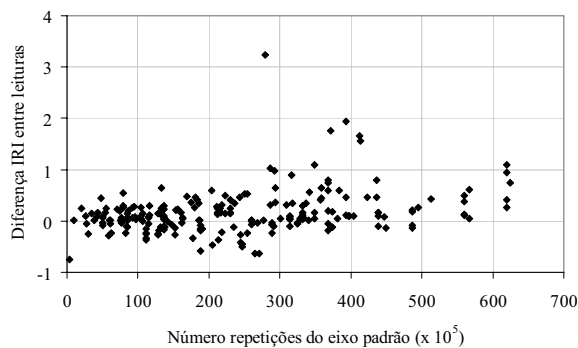
Figura 6 - Diferença de IRI entre os levantamentos versus tráfego

Na Figura 6 percebe-se o aumento médio entre um levantamento e outro foi de 0,5 m/km IRI. Quando as diferenças ultrapassaram este valor surgiram os acréscimos acelerados nas irregularidades de todas as seções. No caso dos pavimentos em estudo, a diferença de 0,5 m/km IRI entre dois levantamentos consecutivos pode ser considerada uma diferença crítica. Houve muitas variações negativas entre as leituras; no entanto, após um tráfego de aproximadamente 5×10^7 eixos-padrão, todas as variações foram positivas. Na análise do acréscimo na irregularidade em cada levantamento em relação à irregularidade inicial apresentada pela seção logo após a restauração (dIRI), a relação foi não linear com o tráfego (Figura 7). Na maioria das seções, o IRI chegou a ultrapassar 50% do seu valor inicial com um tráfego em torno de 3×10^7 eixos-padrão após a restauração.

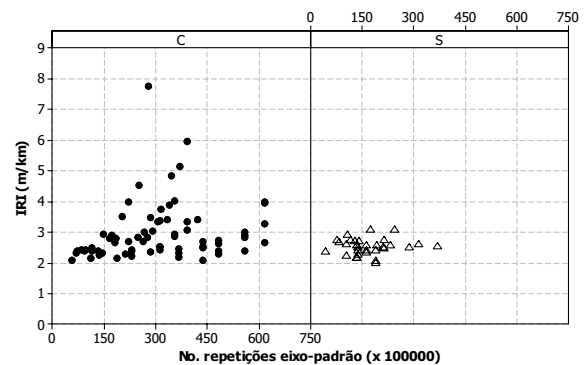
Figura 9 - Variação da irregularidade em seções com (C) trincamento e sem (S) trincamento

A análise da influência do trincamento superficial na irregularidade mostrou que a irregularidade não foi sensível à área de trincamento apresentada sobre as seções, ou seja, para uma seção com área de trincamento superficial menor do que 5%, os valores de irregularidade chegaram a variar de 2 a 6 m/km IRI. No entanto, quando se analisou a irregularidade em seções com presença (C) ou não do defeito (S), nas seções sem trincamento,

a irregularidade manteve-se constante, variando entre 2 a 3 m/km IRI, e nas seções com trincamento, a irregularidade aumentou com o tráfego (Figura 9).

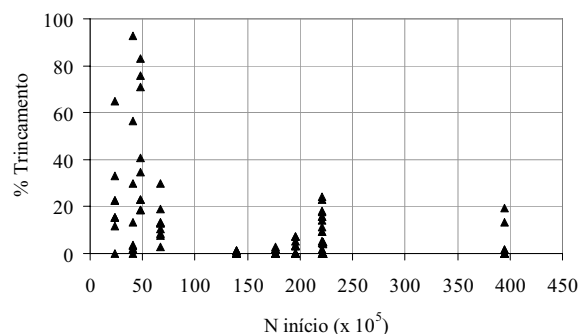
Figura 11 - Porcentagem da área de trincamento em função da época de início do defeito

A Figura 11 mostra a influência da época de início do trincamento na evolução do defeito. O aumento do trincamento nas seções precocemente degradadas foi mais acentuado. Confirmando pesquisas anteriores (Queiroz, 1981), a observação dos dados demonstrou que após o aparecimento do trincamento, o processo de deterioração é relativamente rápido.
