MINISTÉRIO DA EDUCAÇÃO
UNIVERSIDADE FEDERAL DO RIO GRANDE DO SUL
DEPARTAMENTO DE ENGENHARIA MECÂNICA
CURSO DE ESPECIALIZAÇÃO EM ENGENHARIA DE SEGURANÇA DO TRABALHO

**ANÁLISE PRELIMINAR DE RISCOS PARA MONTAGEM E DESMONTAGEM DE
PROTEÇÃO DE PERIFERIA**

Porto Alegre, fevereiro de 2013

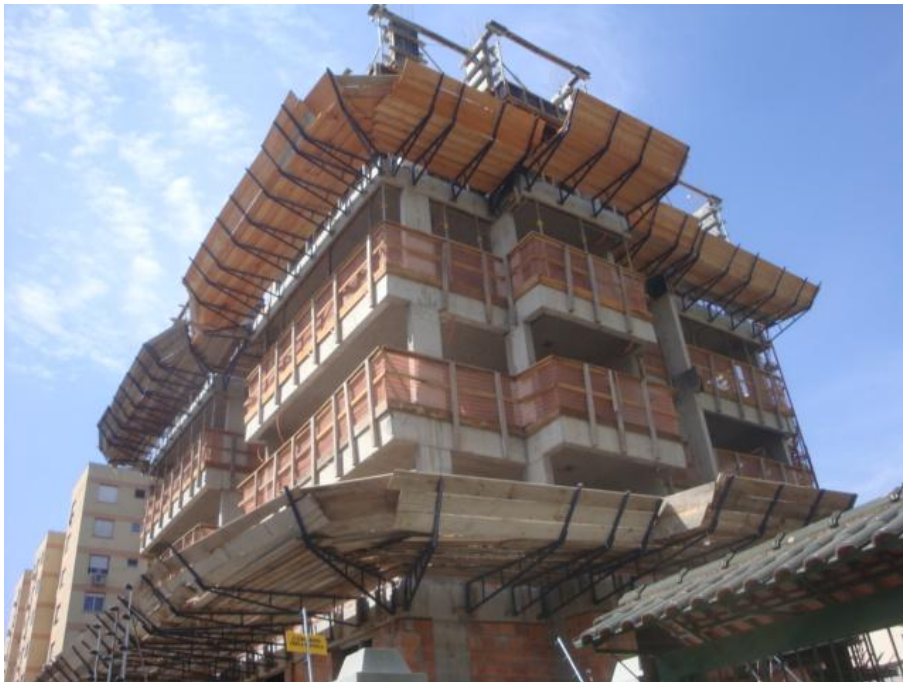
áreas de trabalho com risco de queda e circulação de pessoas. O sistema básico possui uma travessa superior instalada a 1,2 m, uma travessa intermediária instalada a 0,7 m, estes dois devem ter resistência mínima a esforços de 150 kgf/m, rodapé apoiado sobre o piso e montantes no qual se fixam os travessões. Ainda devem possuir tela para retenção de materiais.

Figura 1 - Exemplo de edifício com proteção de periferia.

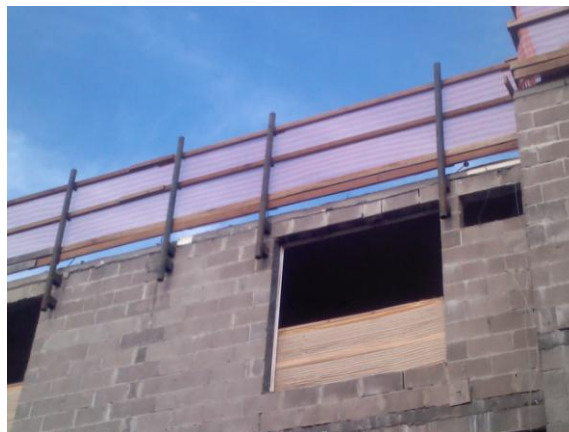
Figura 2 - Laje com proteção de periferia em balanço com montante metálico.

A denominação desta proteção de periferia é devida à forma com que se calcula a resistência dos montantes. Apresenta fixação em um dos extremos do montante em quanto que o outro extremo é livre de fixação, em balanço. Esta proteção de periferia é composta com os elementos básicos descritos na RTP-01: travessa superior, travessa intermediária, rodapé, montante e sistema de fixação. Podem ser construídas em madeira ou metal, podendo ser executadas no próprio canteiro, compradas ou alugadas de diversos fabricantes. Foi escolhida entre as demais proteções de periferia, pois está entre as mais utilizadas e apresenta maior potencial de acidentes porque sua instalação é exatamente na periferia.

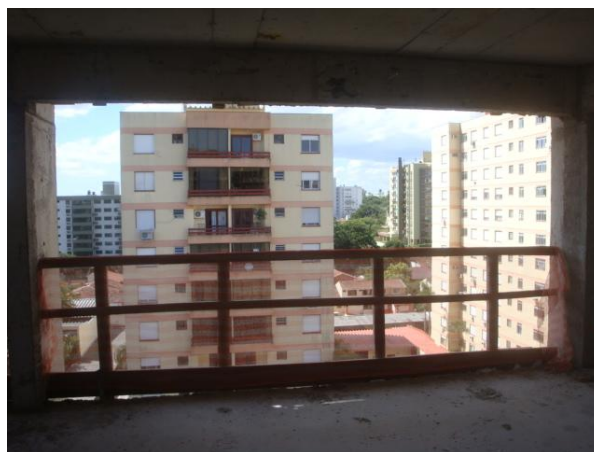
Figura 3 - Laje com proteção de periferia em balanço com montante de madeira.

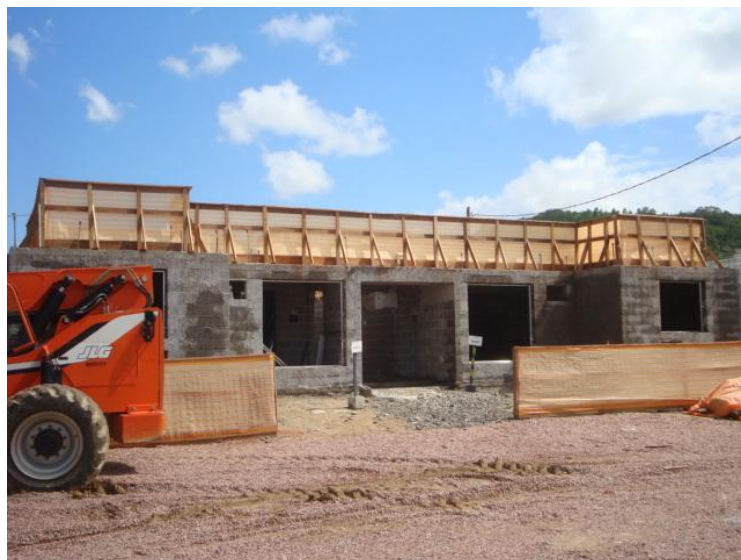
Figura 4 - Laje com proteção de periferia com mão francesa.

A denominação desta proteção de periferia é devida a uma das peças que compõem o seu sistema. A mão francesa é uma peça em diagonal que liga o montante com um sarrafo de madeira que fixa a proteção à laje, utilizada para diminuir o comprimento em balanço do montante, aumentando sua resistência. Esta proteção de periferia é composta com os elementos básicos descritos na RTP-01: travessa superior, travessa intermediária rodapé, montantes, sistema de fixação e mais a mão francesa. Normalmente executadas em madeira no próprio canteiro.

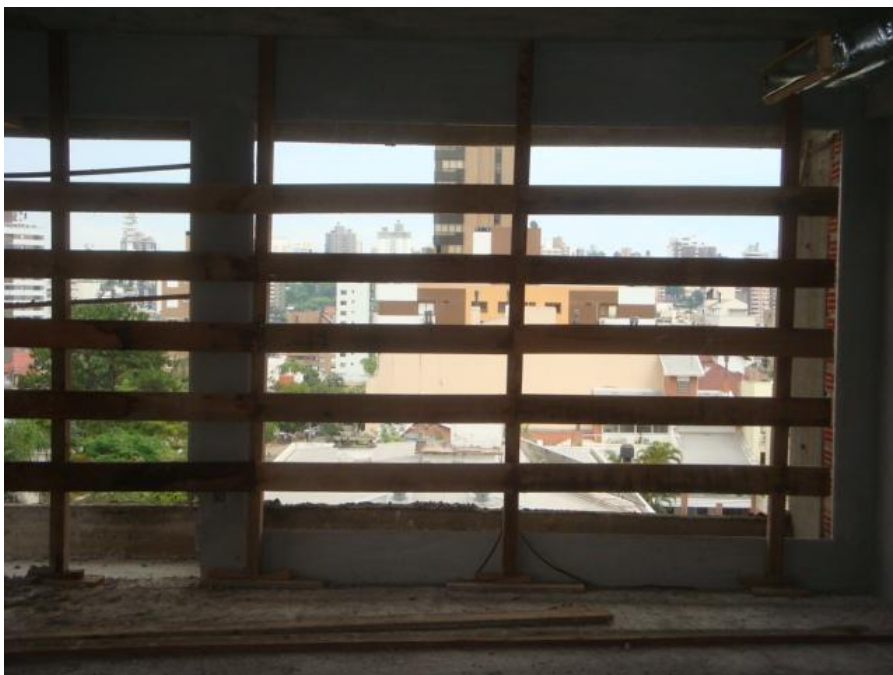
Figura 5 - Janela com proteção de periferia bi-apoiada.

A denominação desta proteção de periferia, assim como a proteção em balanço, é devida à forma com que se calcula a resistência dos montantes. Apresenta restrição de movimento nos dois extremos dos montantes, não possui partes em balanço. Esta proteção de periferia é composta de montantes de comprimento igual ao pé direito dos pavimentos, diversas travessas que normalmente não seguem a especificação da RTP-01 e possui normalmente fixação do tipo cunha. Executadas em madeira no próprio canteiro.

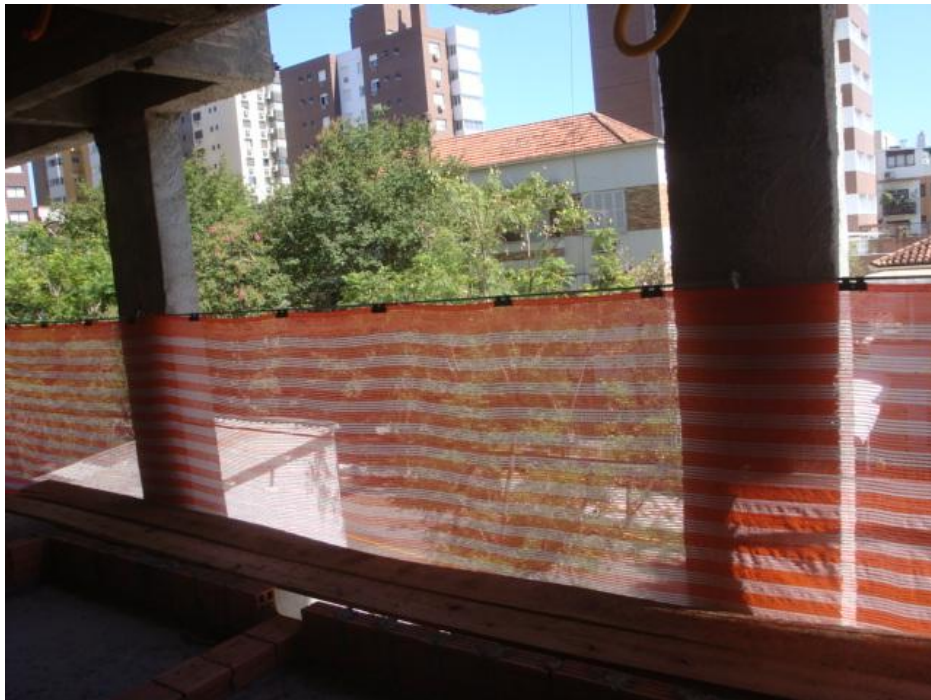
Figura 6 - Peitoril de periferia com cabo de aço.

A denominação desta proteção de periferia é devida à utilização do cabo de aço ao invés da utilização de travessas de madeira ou metal como elemento horizontal de proteção superior. Compostas de cabo de aço, esticadores de cabo de aço, chumbadores, olhais ou porca-olhal, dependendo do tipo de chumbador e cliques metálicos. O projeto deve, no mínimo, possuir especificações de flecha do cabo de aço, tipo e diâmetro do cabo de aço e tipo e diâmetro do chumbador. Os cabos de aço devem possuir rastreabilidade e laudo que comprove sua resistência.

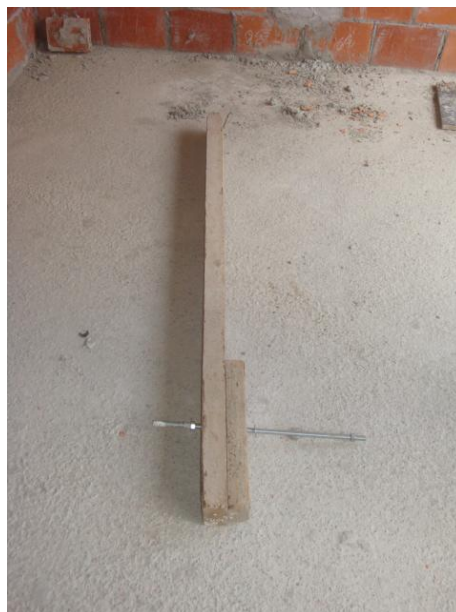
Figura 7 - Montante de madeira com barra roscada.

A construtora adota o procedimento de fazer esperas nas vigas (furos) para que seja possível a instalação desta proteção de periferia com barras roscadas. A barra atravessa a viga e é fixada com porca nos dois lados.

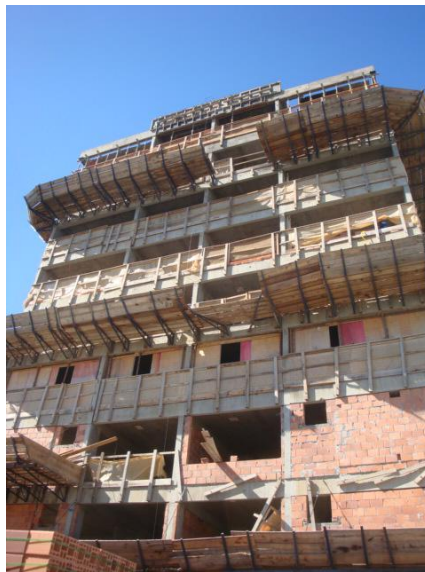
Figura 8 - Edifício com a proteção de periferia não retirada durante a execução da alvenaria.

Foi observado que a construtora não consegue colocar em prática o procedimento de desmontagem da proteção, principalmente porque este procedimento está diretamente ligado à forma de execução da alvenaria. Conforme é levantada a alvenaria, deveriam ser retiradas as travessas e o montante. Quando o trabalhador for executar a primeira fiada da alvenaria, ele deve retirar o rodapé da proteção. Quando ele estiver na terceira fiada, deve retirar a travessa intermediária. Quando estiver na sexta fiada deve retirar a travessa superiora e com ajuda de um trabalhador no pavimento abaixo retirar as porcas de fixação e retirar o montante. A construtora faz a retirada das proteções de periferia com a utilização de andaimes suspensos.

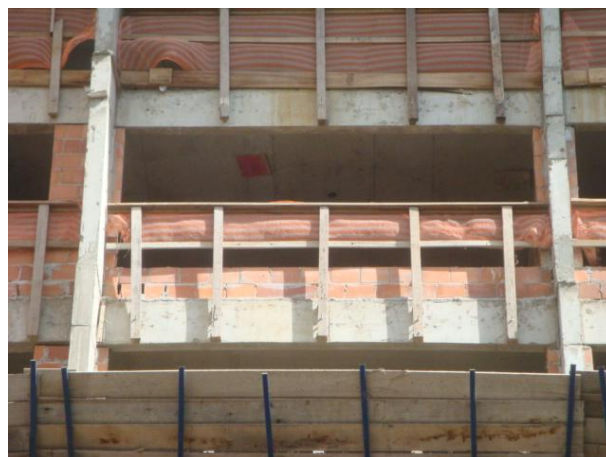
Figura 9 - Procedimento de retirada em funcionamento.

Em obra realizada por outra construtora, é visto em funcionamento, o procedimento de retirada do peitoril de periferia. Para executar as primeiras fiadas foi retirado o rodapé.

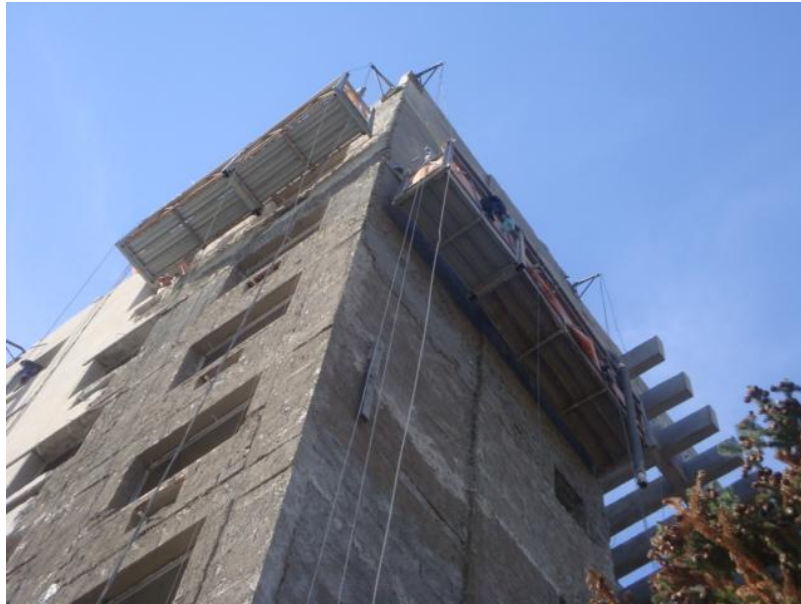
Figura 10 – AndAIMES suspensos mecânico com afastadores.

Andaime suspenso é um equipamento utilizado na construção civil para executar atividades na fachada da edificação. É uma plataforma, com peitoris, suspensa sobre cabos de aço que são fixados à estrutura da edificação, como nas vigas ou na laje. Utilizando afastadores na platibanda ou vigas metálicas apoiadas ou não sobre andaimes. Podem ser tracionados através de catracas (mecânicos) ou motores elétricos.
